ALLEGATO

Rapporti di prova

Caratterizzazione Sismica – Sito 1

Prove MASW – Re.Mi – ESAC- HVSR

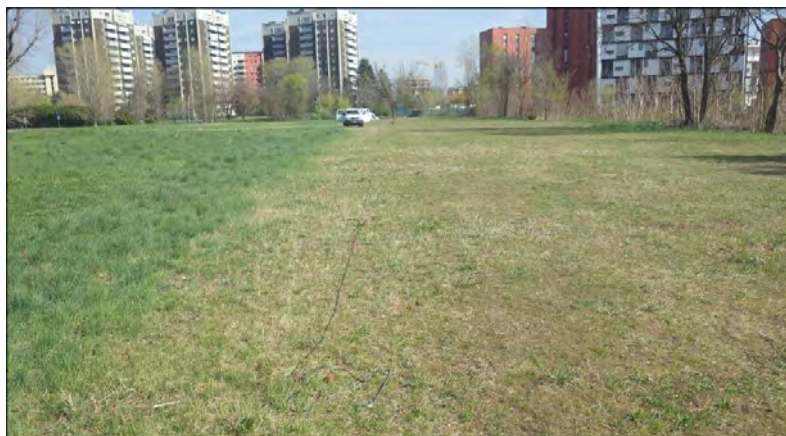
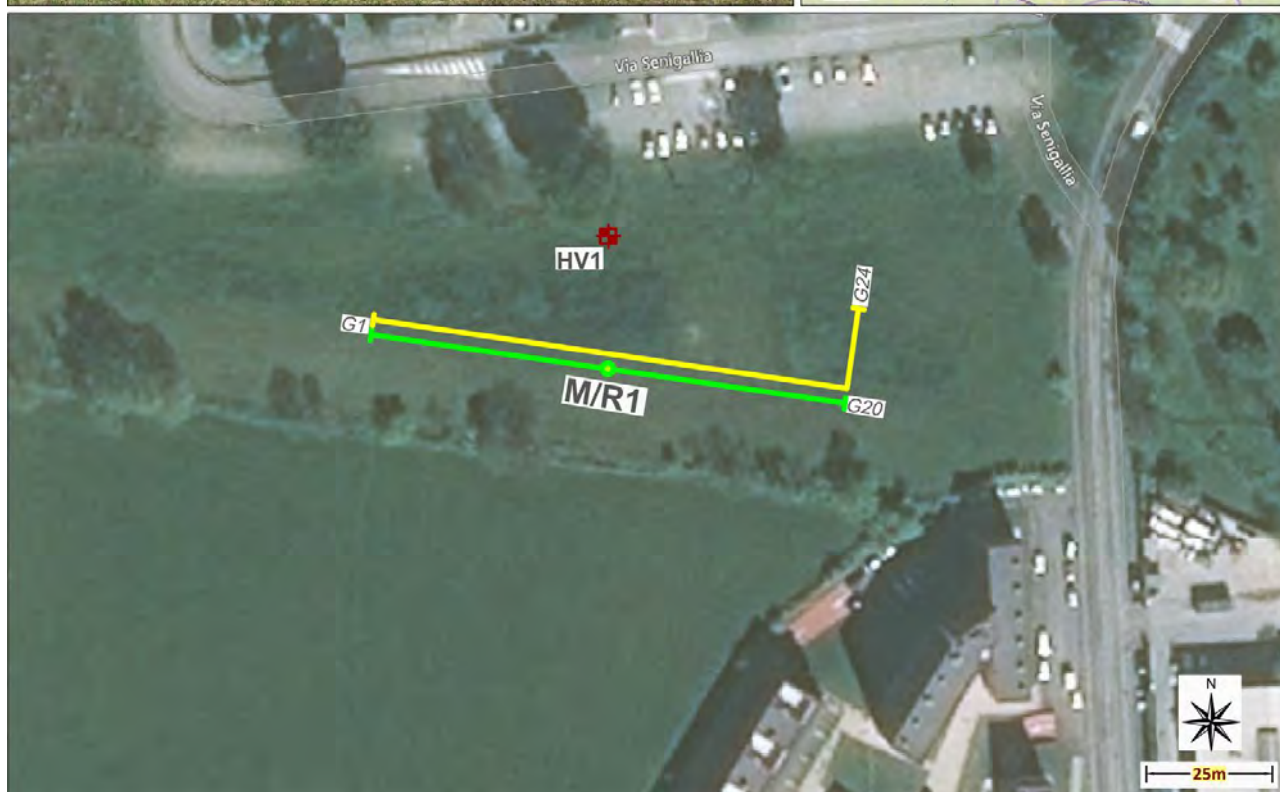
Località: Via Senigallia- Milano		Data rilievo: 22/03/2019	Coordinate in WGS84–UTM 32N EST: 513,016 NORD: 5,041,975
Layout MASW/Re.Mi: G1–G20 passo 5.0m	Layout ESAC: G1–G20 passo 5.0m G20–G24 passo 4.0m	Layout HVSR: Tempo di acquisizione: 1200s Frequenza campionamento: 256Hz	
$V_{seq}-V_{S30}$: 332 m/s	Categoria sismica suolo: C	HVSR: Nessun picco di frequenza significativo

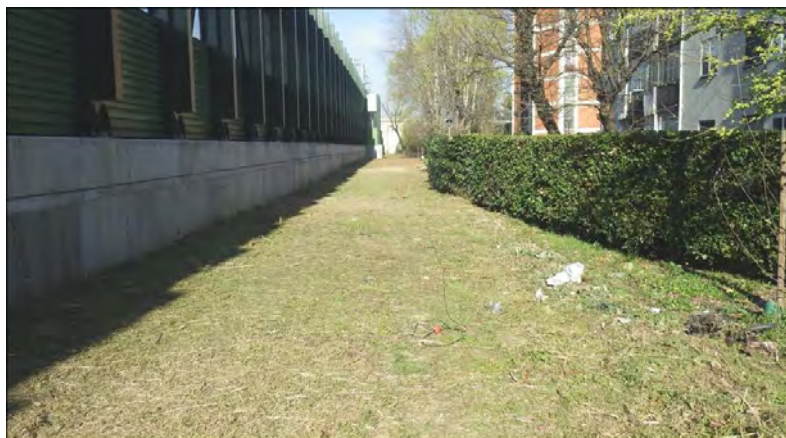
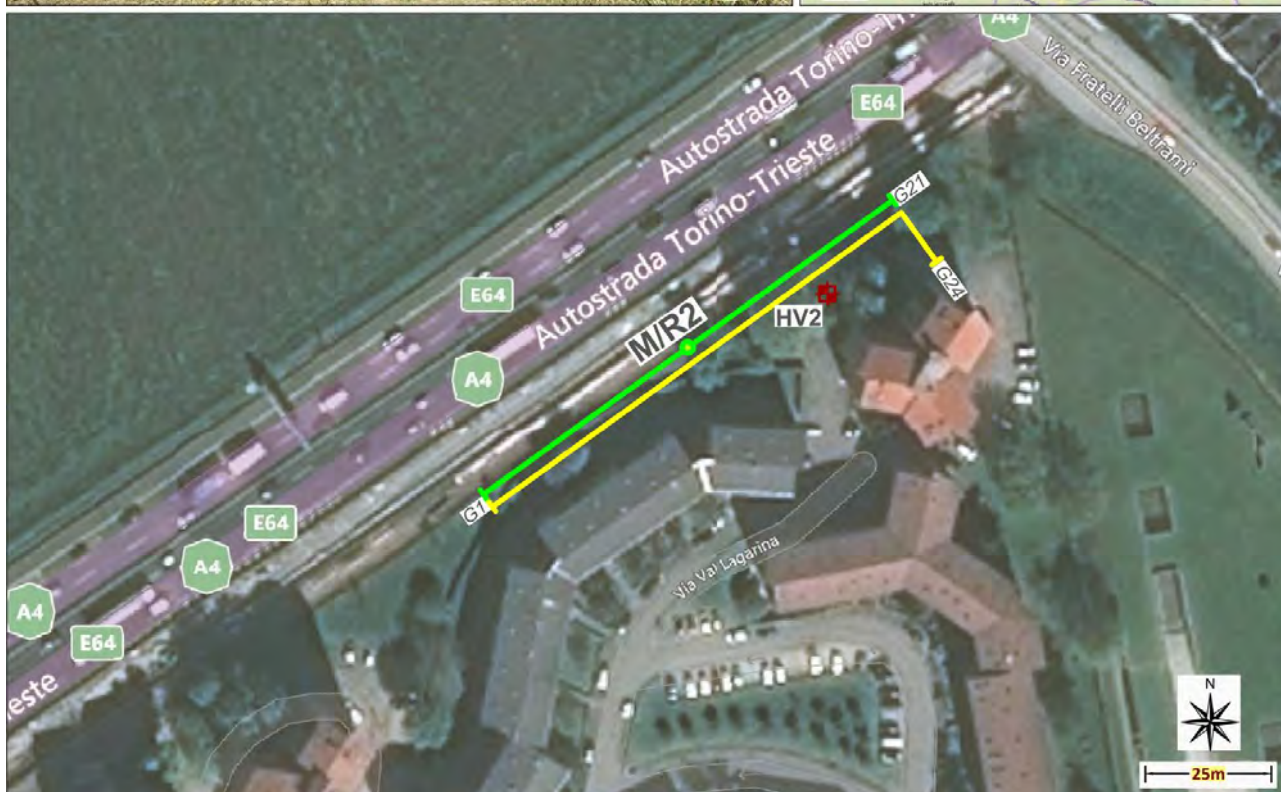
Località: Via Val Lagarina- Milano	Data rilievo: 22/03/2019	Coordinate in WGS84–UTM 32N EST: 510,440 NORD: 5,040,937
Layout MASW/Re.Mi: G1–G21 passo 5.0m	Layout ESAC: G1–G21 passo 5.0m G21–G24 passo 4.0m	Layout HVSR: Tempo di acquisizione: 1200s Frequenza campionamento: 256Hz
$V_{Seq}-V_{S30}$: 324 m/s	Categoria sismica suolo: C	HVSR: Nessun picco di frequenza significativo

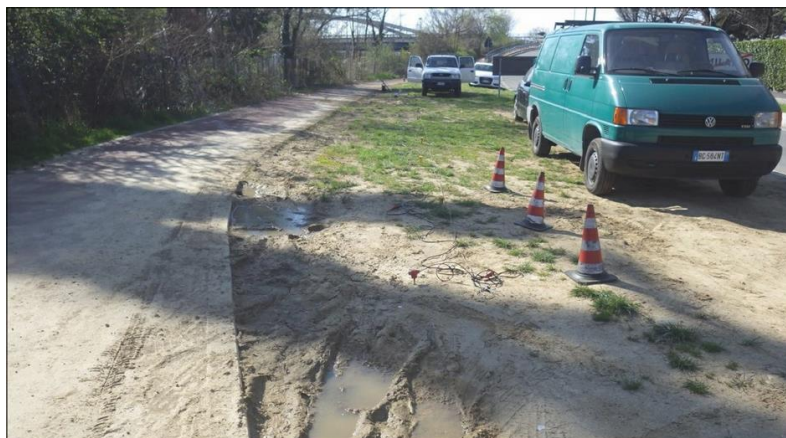
Località: Via Cristina Belgioioso- Milano	Data rilievo: 25/03/2019	Coordinate in WGS84–UTM 32N EST: 509,195 NORD: 5,040,489
Layout MASW/Re.Mi: G1–G18 passo 2.5m	Layout ESAC: G1–G18 passo 2.5m G18–G24 passo 4.0m	Layout HVSR: Tempo di acquisizione: 1200s Frequenza campionamento: 256Hz
$V_{Seq}-V_{S30}$: 334 m/s	Categoria sismica suolo: C	HVSR: Nessun picco di frequenza significativo

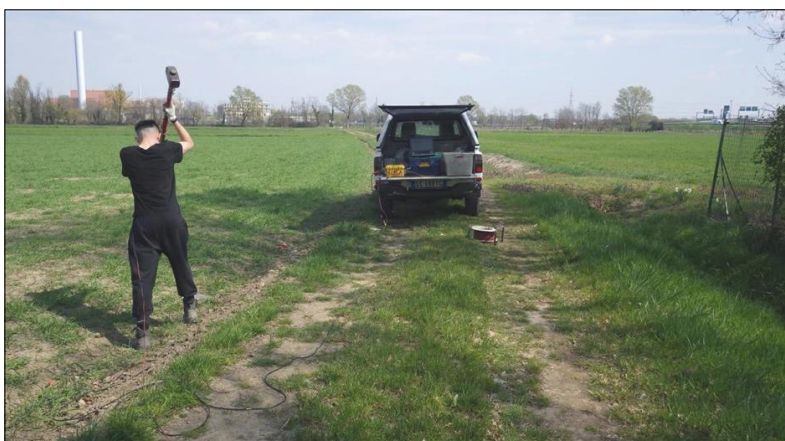
Località: Strada Vicinale della Cornacchia - Milano		Data rilievo: 29/03/2019	Coordinate in WGS84-UTM 32N EST: 504,684 NORD: 5,038,420
Layout MASW/Re.Mi: G1-G21 passo 5.0m	Layout ESAC: G1-G21 passo 5.0m G21-G24 passo 4.0m	Layout HVSR: Tempo di acquisizione: 1200s Frequenza campionamento: 256Hz	
$V_{Seq}-V_{S30}$: 296 m/s	Categoria sismica suolo: C	HVSR: Nessun picco di frequenza significativo

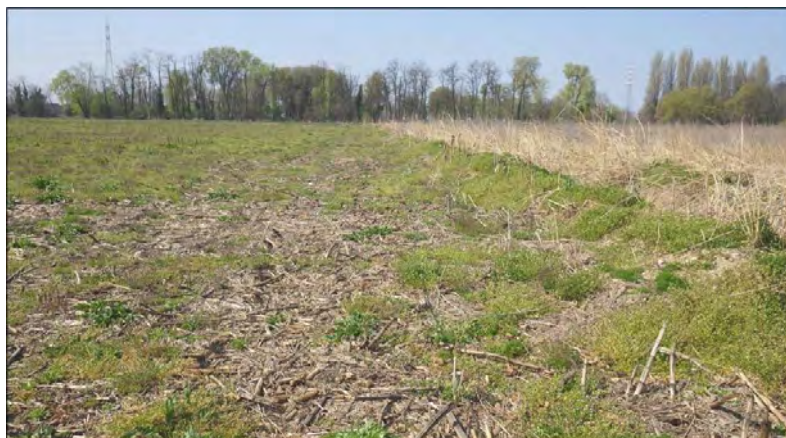
Località: Parcheggio di Trenno - Milano		Data rilievo: 29/03/2019	Coordinate in WGS84–UTM 32N EST: 506,038 NORD: 5,036,794
Layout MASW/Re.Mi: G1–G20 passo 5.0m	Layout ESAC: G1–G20 passo 5.0m G20–G24 passo 4.0m	Layout HVSR: Tempo di acquisizione: 1200s Frequenza campionamento: 256Hz	
$V_{Seq}-V_{S30}$: 314 m/s		Categoria sismica suolo: C	HVSR: Nessun picco di frequenza significativo

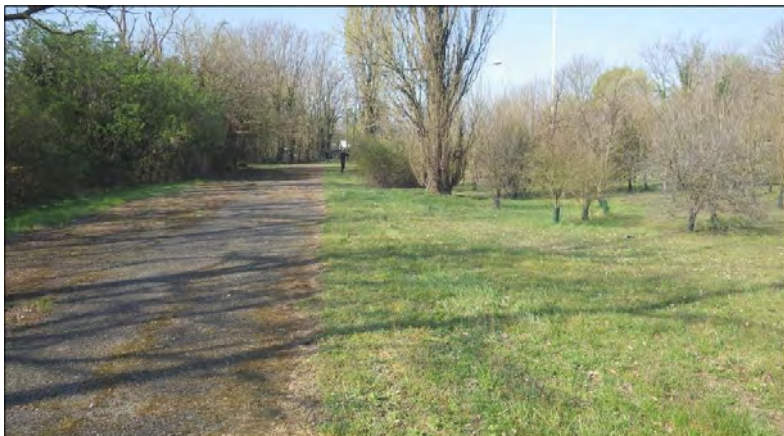
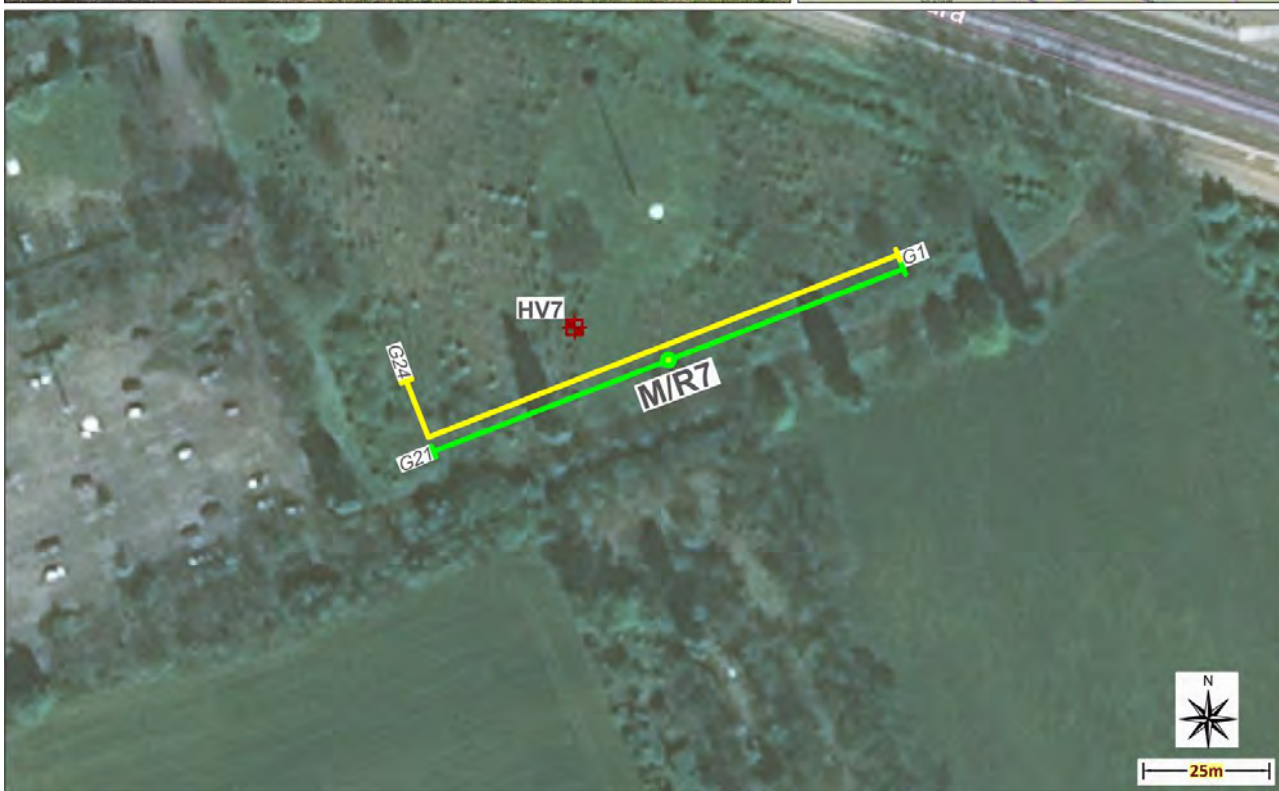
Località: Via Novara - Milano		Data rilievo: 29/03/2019	Coordinate in WGS84-UTM 32N EST: 507,261 NORD: 5,036,439
Layout MASW/Re.Mi: G1-G21 passo 5.0m	Layout ESAC: G1-G21 passo 5.0m G21-G24 passo 4.0m	Layout HVSR: Tempo di acquisizione: 1200s Frequenza campionamento: 256Hz	
$V_{Seq}-V_{S30}$: 318 m/s	Categoria sismica suolo: C	HVSR: Nessun picco di frequenza significativo

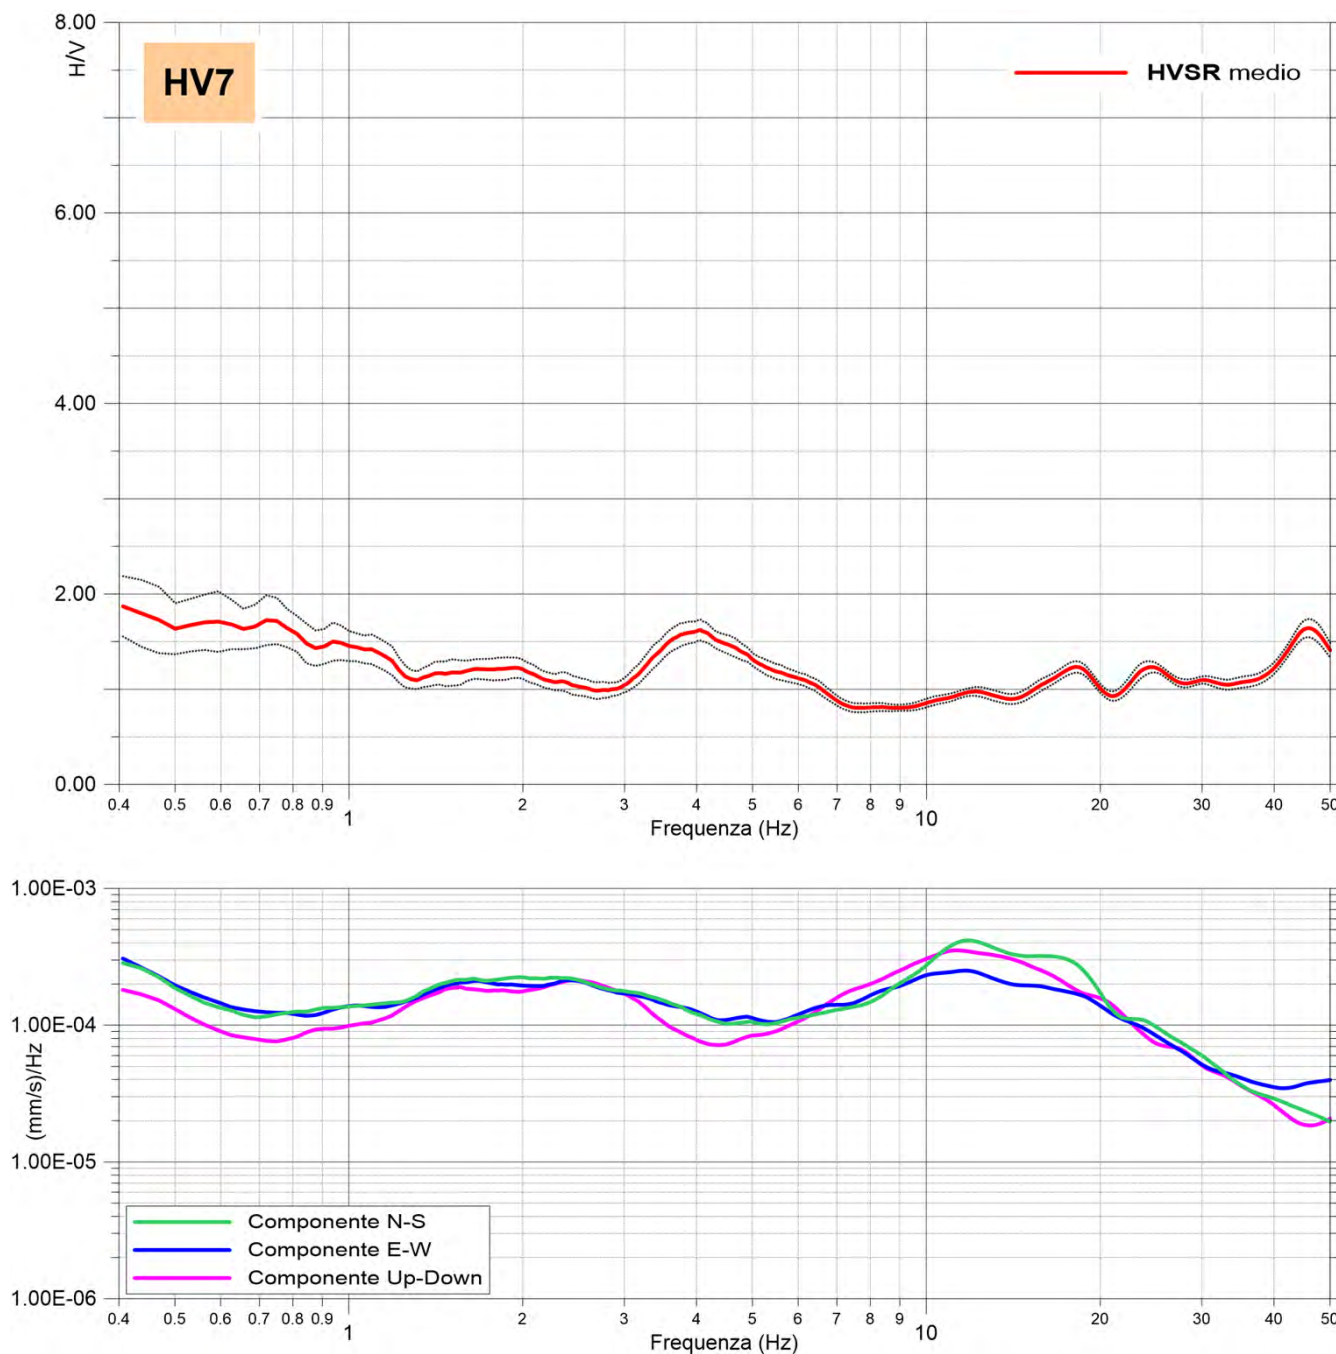
Esiti Prova HVSR

- La misura HVSR eseguita, non ha evidenziato contrasti d'impedenza sismica significativi nel range di frequenze d'interesse ingegneristico (1-20 Hz).

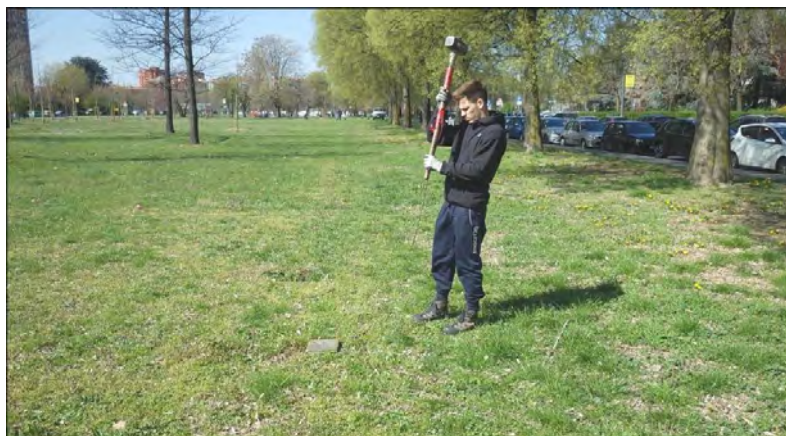
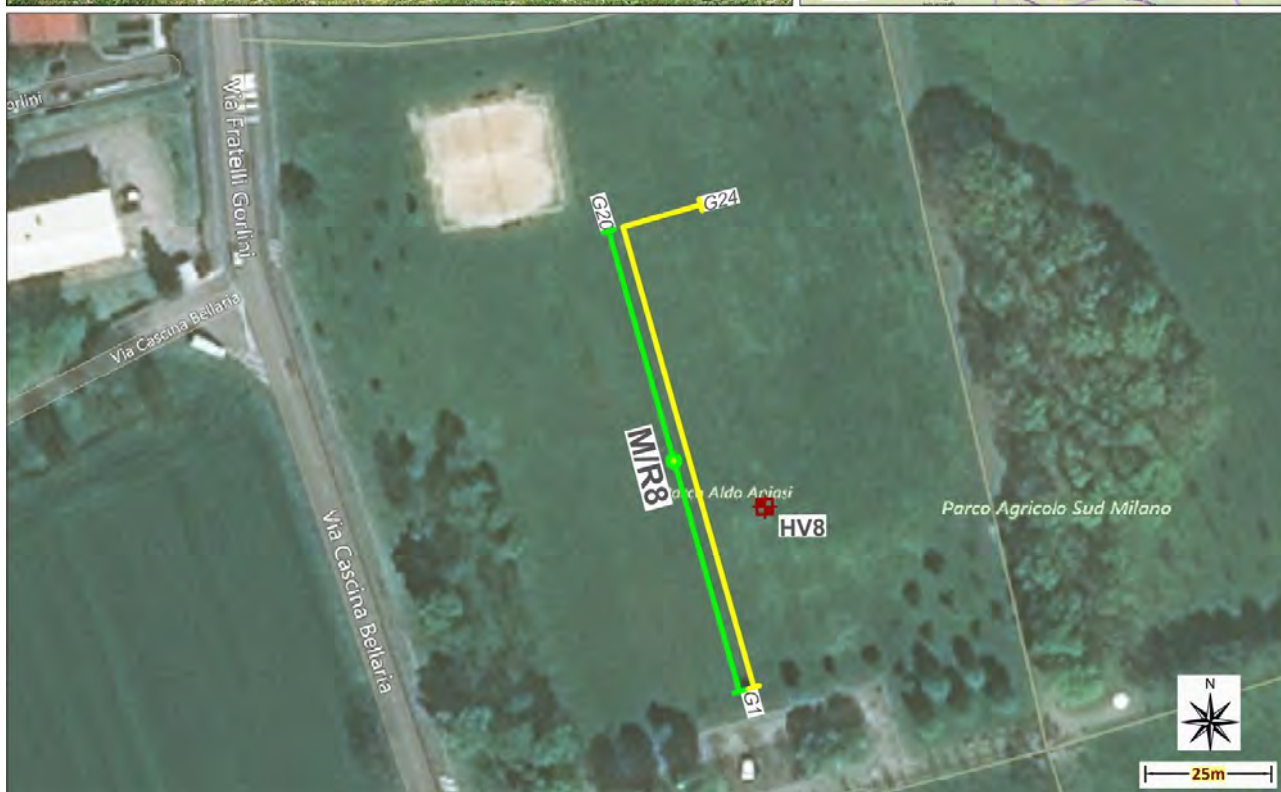
Località: Via Fratelli Gorlini - Milano		Data rilievo: 27/03/2019	Coordinate in WGS84–UTM 32N EST: 508,015 NORD: 5,037,184
Layout MASW/Re.Mi: G1–G20 passo 5.0m	Layout ESAC: G1–G20 passo 5.0m G20–G24 passo 4.0m	Layout HVSR: Tempo di acquisizione: 1200s Frequenza campionamento: 256Hz	
$V_{Seq}-V_{S30}$: 290 m/s	Categoria sismica suolo: C	HVSR: Nessun picco di frequenza significativo

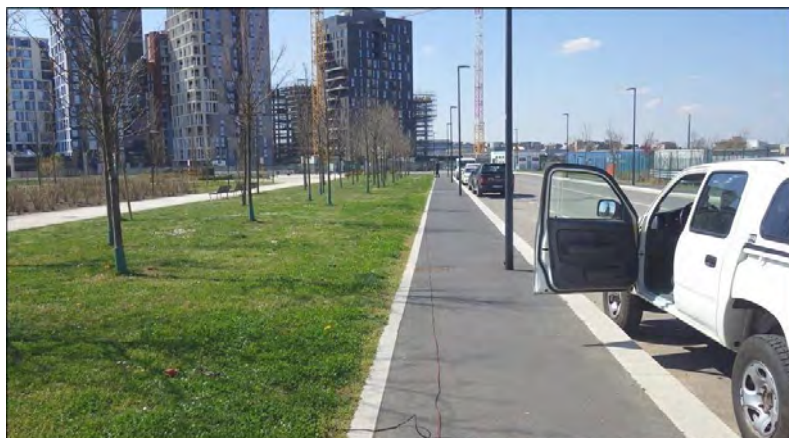
Località: Via Giacomo Quarenghi - Milano	Data rilievo: 27/03/2019	Coordinate in WGS84–UTM 32N EST: 509,489 NORD: 5,037,852
Layout MASW/Re.Mi: G1–G20 passo 5.0m	Layout ESAC: G1–G20 passo 5.0m G20–G24 passo 3.0m	Layout HVSR: Tempo di acquisizione: 1200s Frequenza campionamento: 256Hz
$V_{Seq}-V_{S30}$: 325 m/s	Categoria sismica suolo: C	HVSR: Nessun picco di frequenza significativo

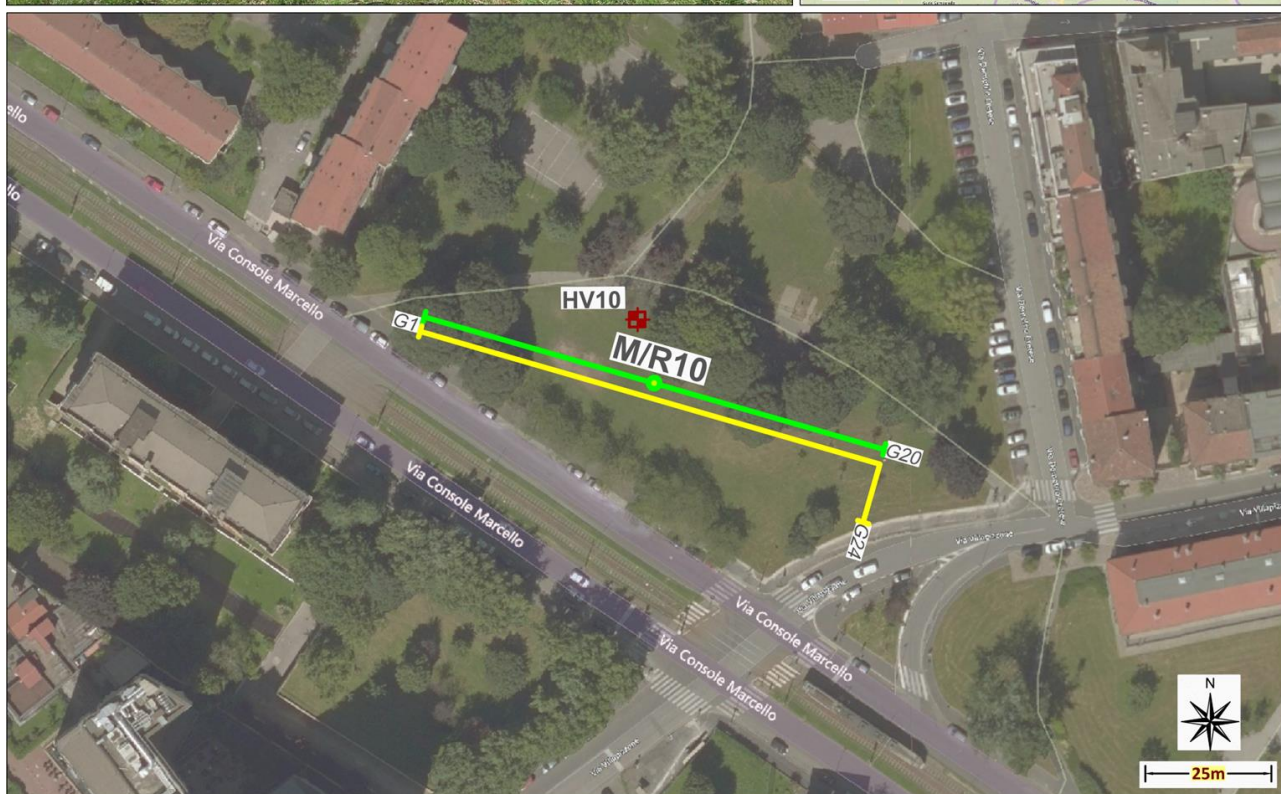
Località: Via Console Marcello - Milano	Data rilievo: 22/03/2019	Coordinate in WGS84-UTM 32N EST: 511,364 NORD: 5,038,681
Layout MASW/Re.Mi: G1-G20 passo 5.0m	Layout ESAC: G1-G20 passo 5.0m G20-G24 passo 3.0m	Layout HVSR: Tempo di acquisizione: 1200s Frequenza campionamento: 256Hz
$V_{Seq}-V_{S30}$: 325 m/s	Categoria sismica suolo: C	HVSR: Nessun picco di frequenza significativo

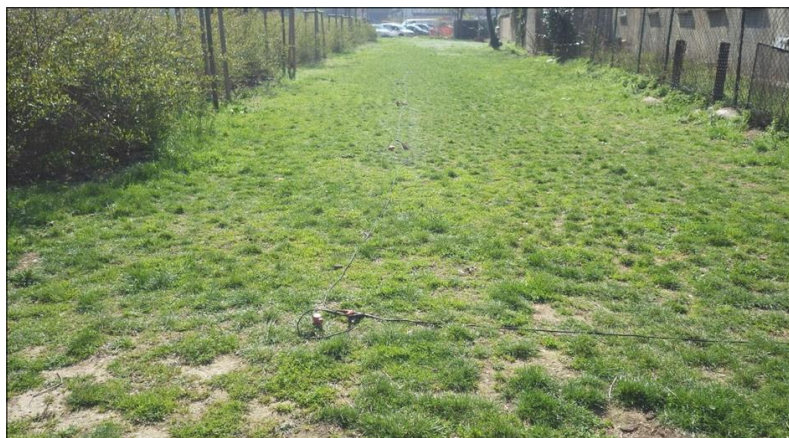
Località: Via Bovisasca - Milano		Data rilievo: 22/03/2019	Coordinate in WGS84–UTM 32N EST: 512,518 NORD: 5,039,401
Layout MASW/Re.Mi: G1–G21 passo 5.0m	Layout ESAC: G1–G21 passo 5.0m G21–G24 passo 4.0m	Layout HVSR: Tempo di acquisizione: 1200s Frequenza campionamento: 256Hz	
$V_{Seq}-V_{S30}$: 325 m/s	Categoria sismica suolo: C	HVSR: Nessun picco di frequenza significativo

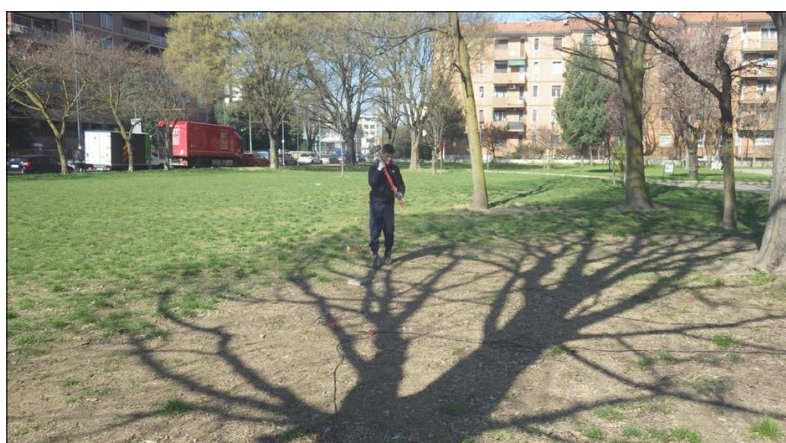
Località: Via Ernesto Teodoro Moneta - Milano		Data rilievo: 22/03/2019	Coordinate in WGS84–UTM 32N EST: 512,989 NORD: 5,040,160
Layout MASW/Re.Mi: G1–G20 passo 5.0m	Layout ESAC: G1–G20 passo 5.0m G20–G24 passo 4.0m	Layout HVSR: Tempo di acquisizione: 1200s Frequenza campionamento: 256Hz	
$V_{Seq}-V_{S30}$: 339 m/s	Categoria sismica suolo: C	HVSR: Nessun picco di frequenza significativo

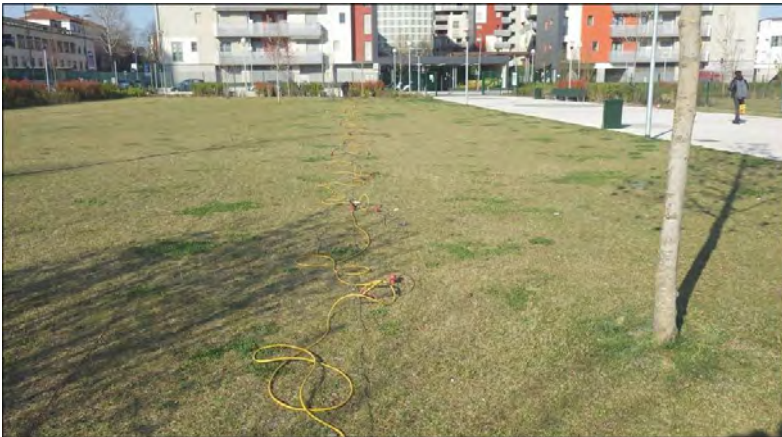
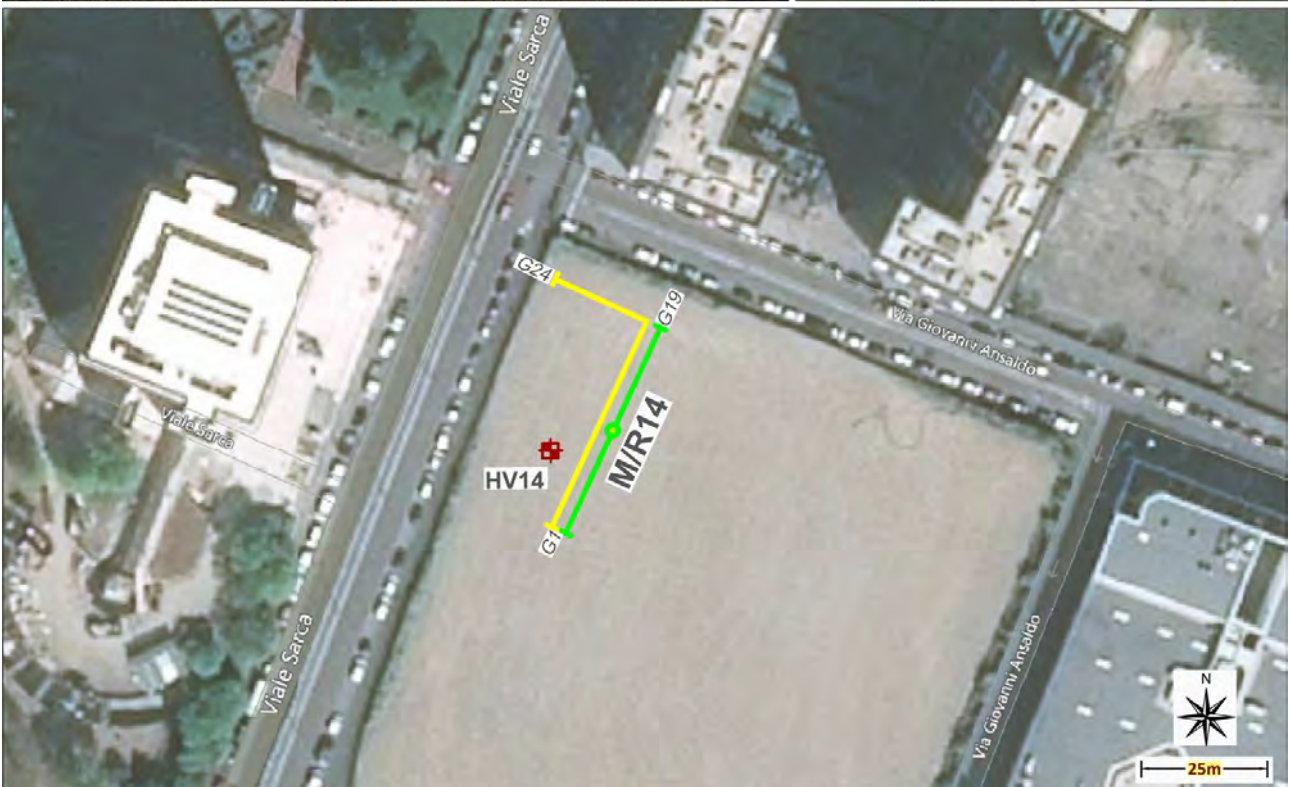
Località: Viale Sarca - Milano		Data rilievo: 19/03/2019	Coordinate in WGS84–UTM 32N EST: 516,675 NORD: 5,041,098
Layout MASW/Re.Mi: G1–G19 passo 2.5m	Layout ESAC: G1–G19 passo 2.5m G19–G24 passo 4.0m	Layout HVSR: Tempo di acquisizione: 1200s Frequenza campionamento: 256Hz	
$V_{Seq}-V_{S30}$: 347 m/s	Categoria sismica suolo: C	HVSR: Nessun picco di frequenza significativo

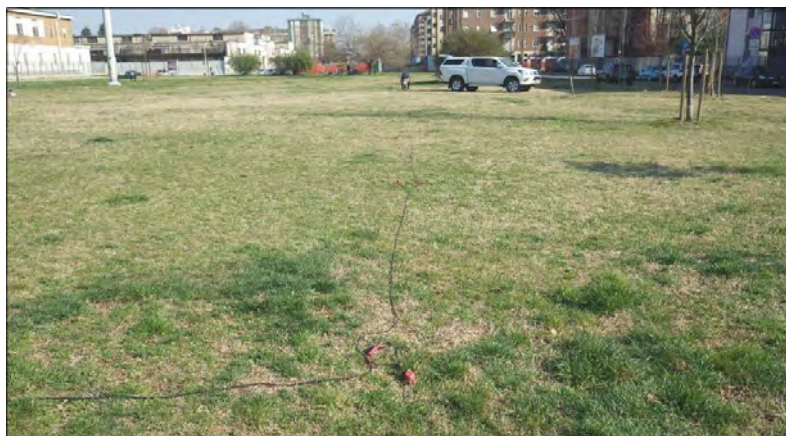
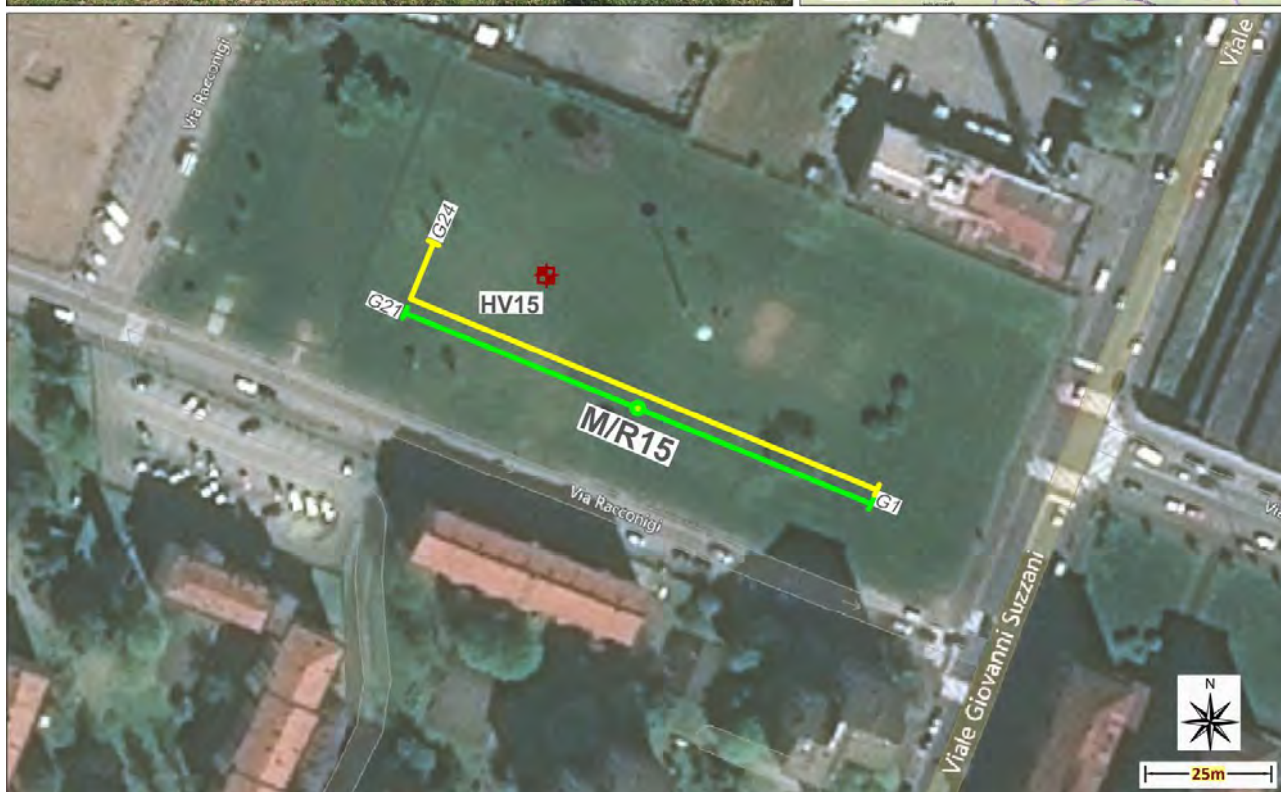
Località: Via Racconigi - Milano		Data rilievo: 20/03/2019	Coordinate in WGS84–UTM 32N EST: 515,601 NORD: 5,039,849
Layout MASW/Re.Mi: G1–G21 passo 5.0m	Layout ESAC: G1–G21 passo 5.0m G21–G24 passo 4.0m	Layout HVSR: Tempo di acquisizione: 1200s Frequenza campionamento: 256Hz	
$V_{Seq}-V_{S30}$: 314 m/s	Categoria sismica suolo: C	HVSR: $F_0 = 5.31$ Hz

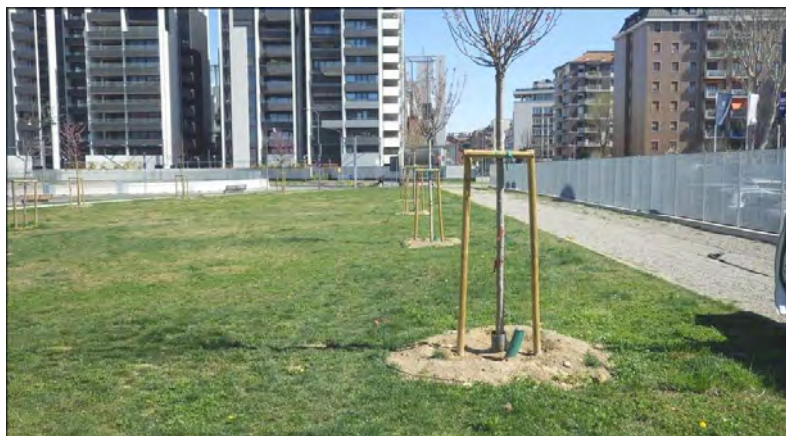
Località: Via Gattamelata - Milano	Data rilievo: 26/03/2019	Coordinate in WGS84–UTM 32N EST: 511,661 NORD: 5,036,850
Layout MASW/Re.Mi: G1–G21 passo 5.0m	Layout ESAC: G1–G21 passo 5.0m G21–G24 passo 4.0m	Layout HVSR: Tempo di acquisizione: 1200s Frequenza campionamento: 256Hz
$V_{seq}-V_{S30}$: 293 m/s	Categoria sismica suolo: C	HVSR: $F_0 = 5.91$ Hz

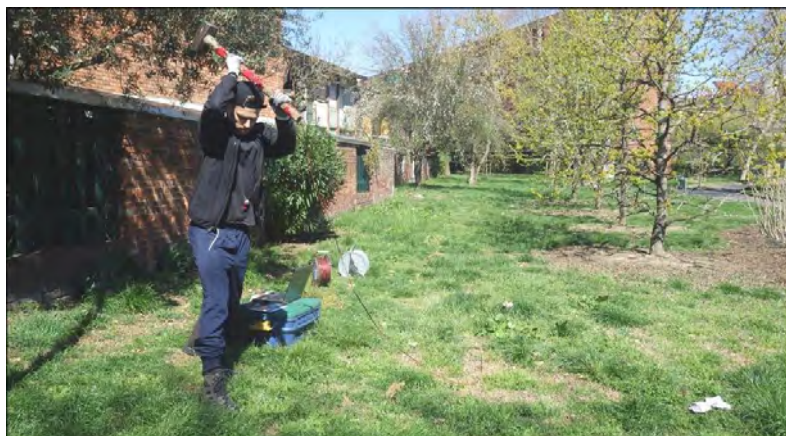
Località: Via Novara - Milano	Data rilievo: 26/03/2019	Coordinate in WGS84–UTM 32N EST: 509,162 NORD: 5,035,687
Layout MASW/Re.Mi: G1–G21 passo 2.5m	Layout ESAC: G1–G21 passo 2.5m G21–G24 passo 4.0m	Layout HVSR: Tempo di acquisizione: 1200s Frequenza campionamento: 256Hz
$V_{Seq}-V_{S30}$: 300 m/s	Categoria sismica suolo: C	HVSR: Nessun picco di frequenza significativo

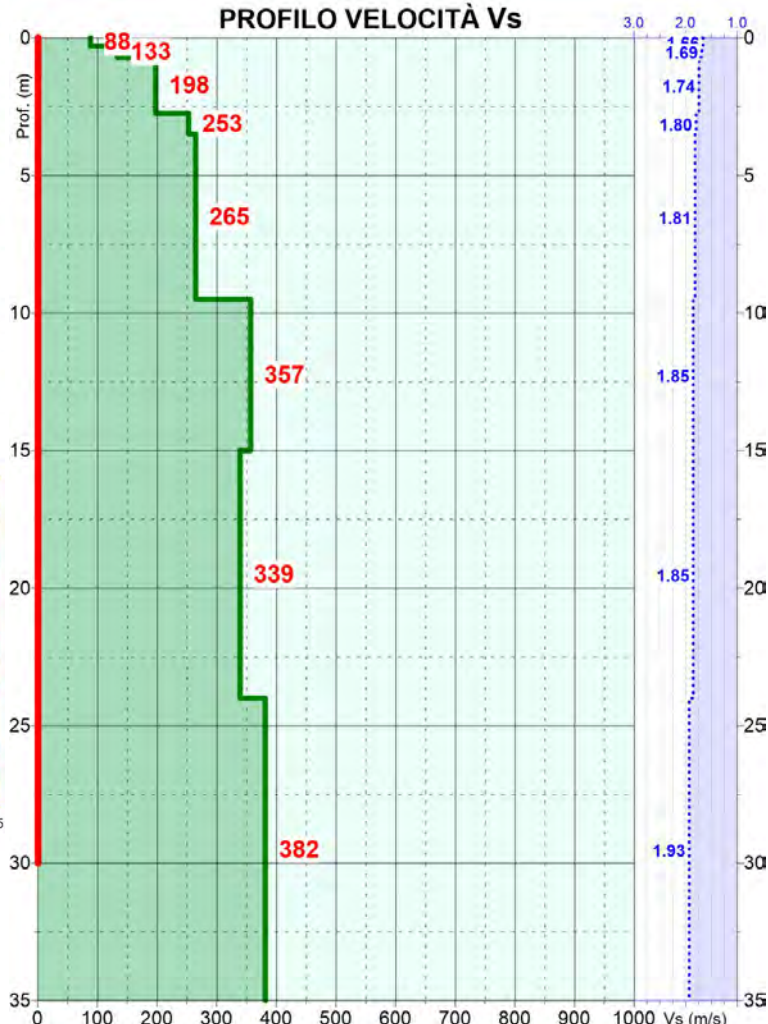
PROFILO VELOCITÀ Vs

Prof. (m dal p.c.)	Spessore strato (m)	Vs (m/s)
0.3	0.3	88
0.7	0.4	133
2.8	2.1	198
3.5	0.8	253
9.5	6.0	265
15.0	5.5	357
24.0	9.0	339
38.0	14.0	382

$V_{s30} = 300$ m/s
Categoria suolo: C

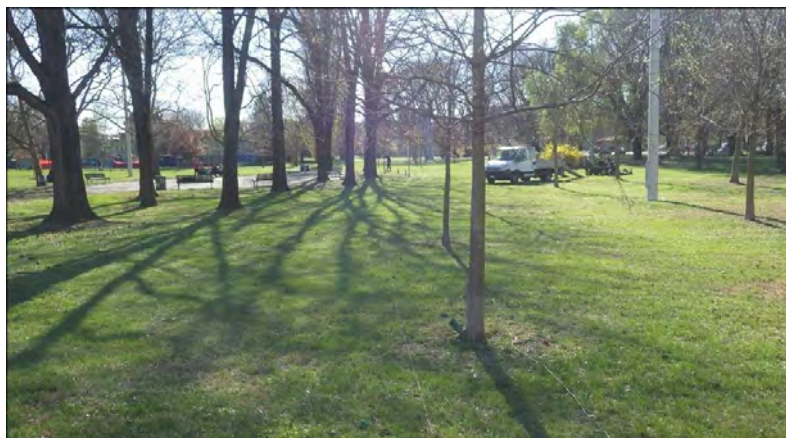
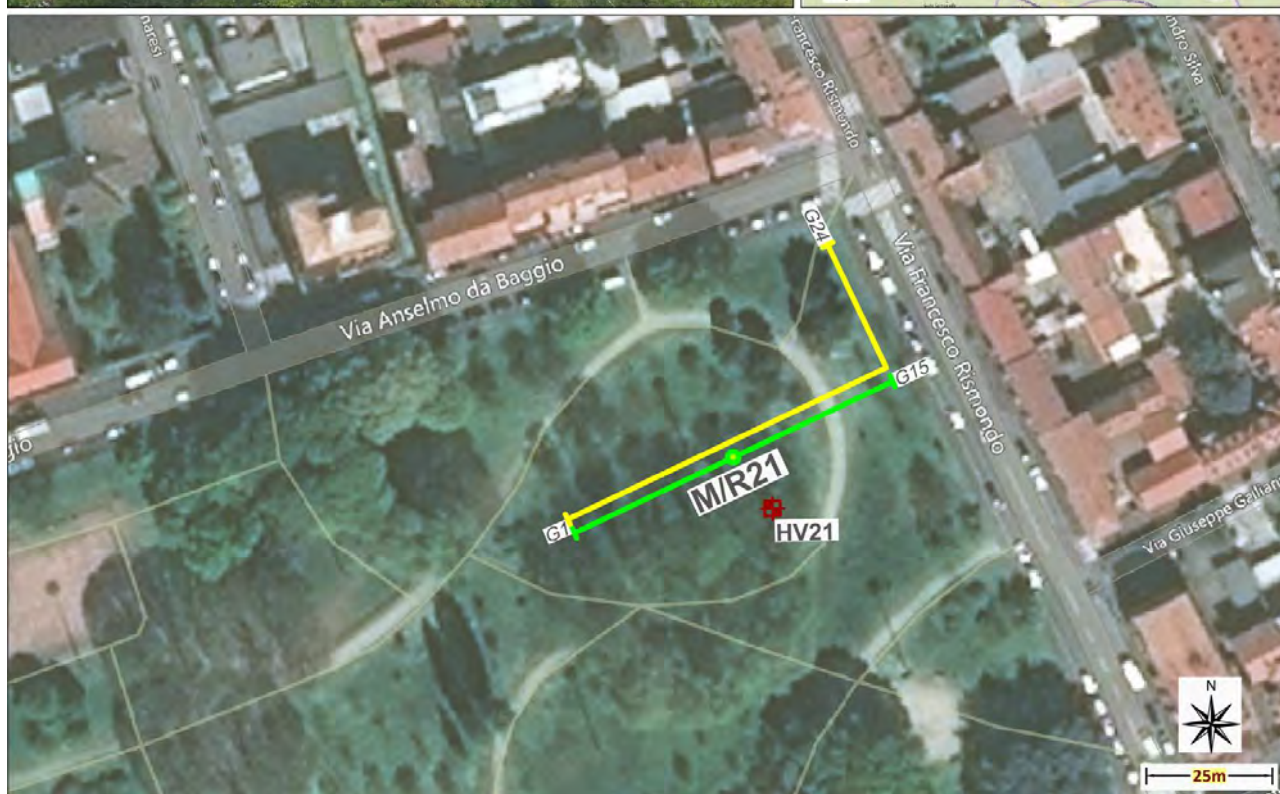
Località: Via Anselmo da Baggio - Milano		Data rilievo: 26/03/2019	Coordinate in WGS84–UTM 32N EST: 507,133 NORD: 5,034,543
Layout MASW/Re.Mi: G1–G15 passo 5.0m	Layout ESAC: G1–G15 passo 5.0m G15–G24 passo 3.0m	Layout HVSR: Tempo di acquisizione: 1200s Frequenza campionamento: 256Hz	
V_{seq} - V_{S30} : 288 m/s	Categoria sismica suolo: C	HVSR: Nessun picco di frequenza significativo

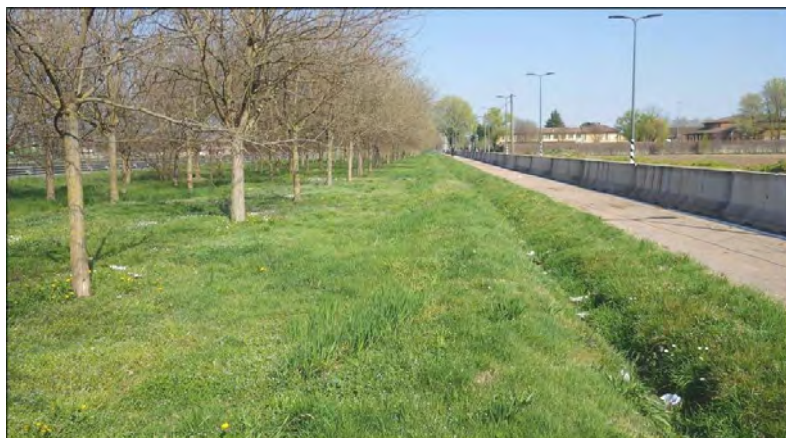
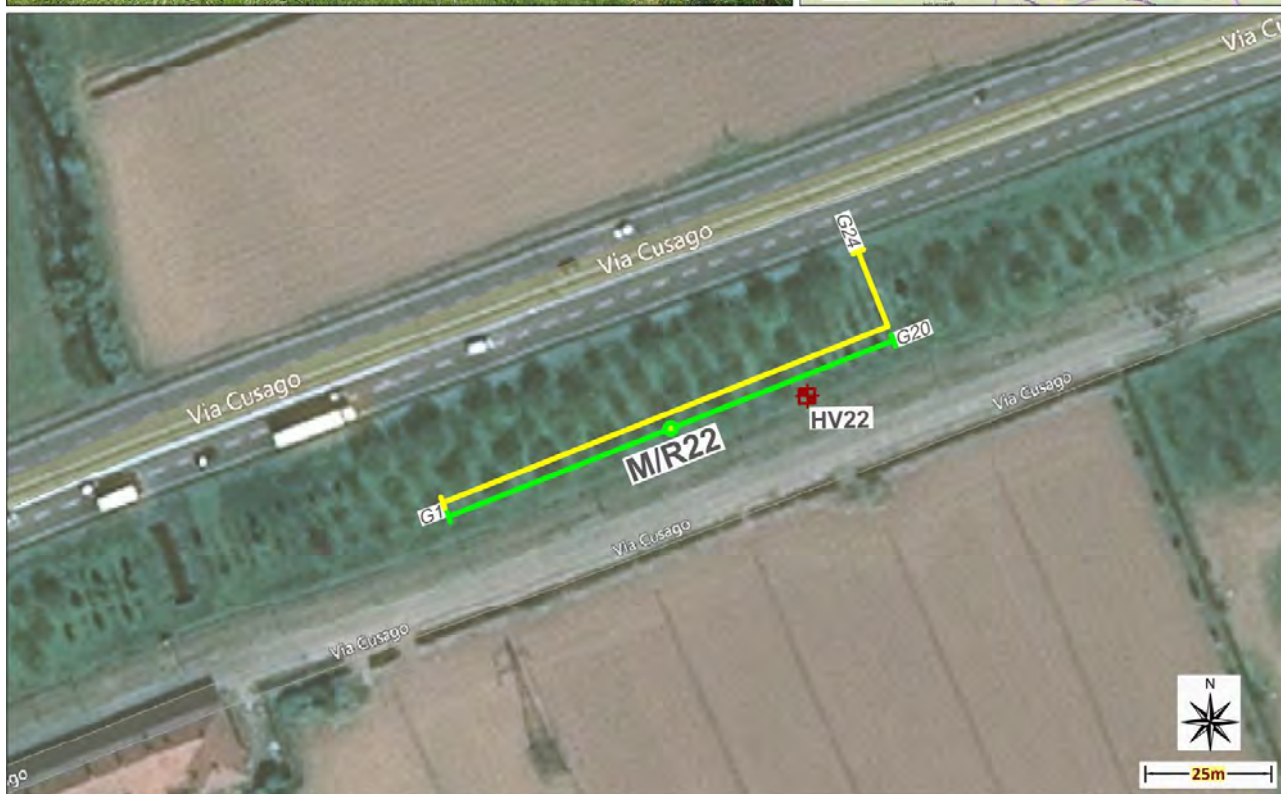
Località: Via Cusago - Milano	Data rilievo: 27/03/2019	Coordinate in WGS84–UTM 32N EST: 504,796 NORD: 5,033,569
Layout MASW/Re.Mi: G1–G20 passo 5.0m	Layout ESAC: G1–G20 passo 5.0m G20–G24 passo 4.0m	Layout HVSR: Tempo di acquisizione: 1200s Frequenza campionamento: 256Hz
$V_{Seq}-V_{S30}$: 264 m/s	Categoria sismica suolo: C	HVSR: Nessun picco di frequenza significativo

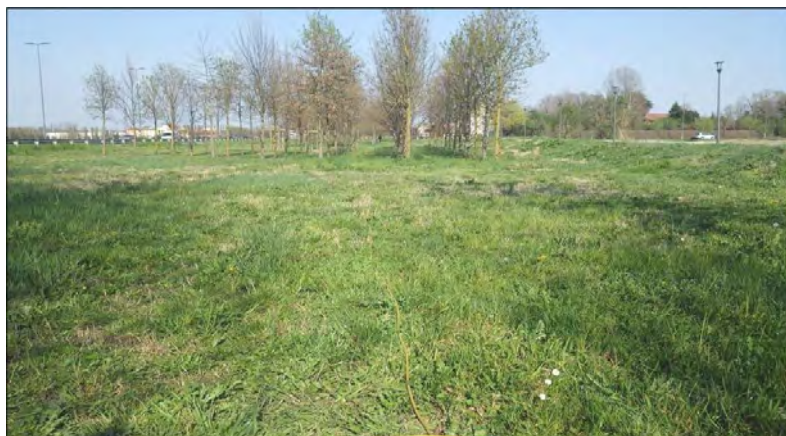
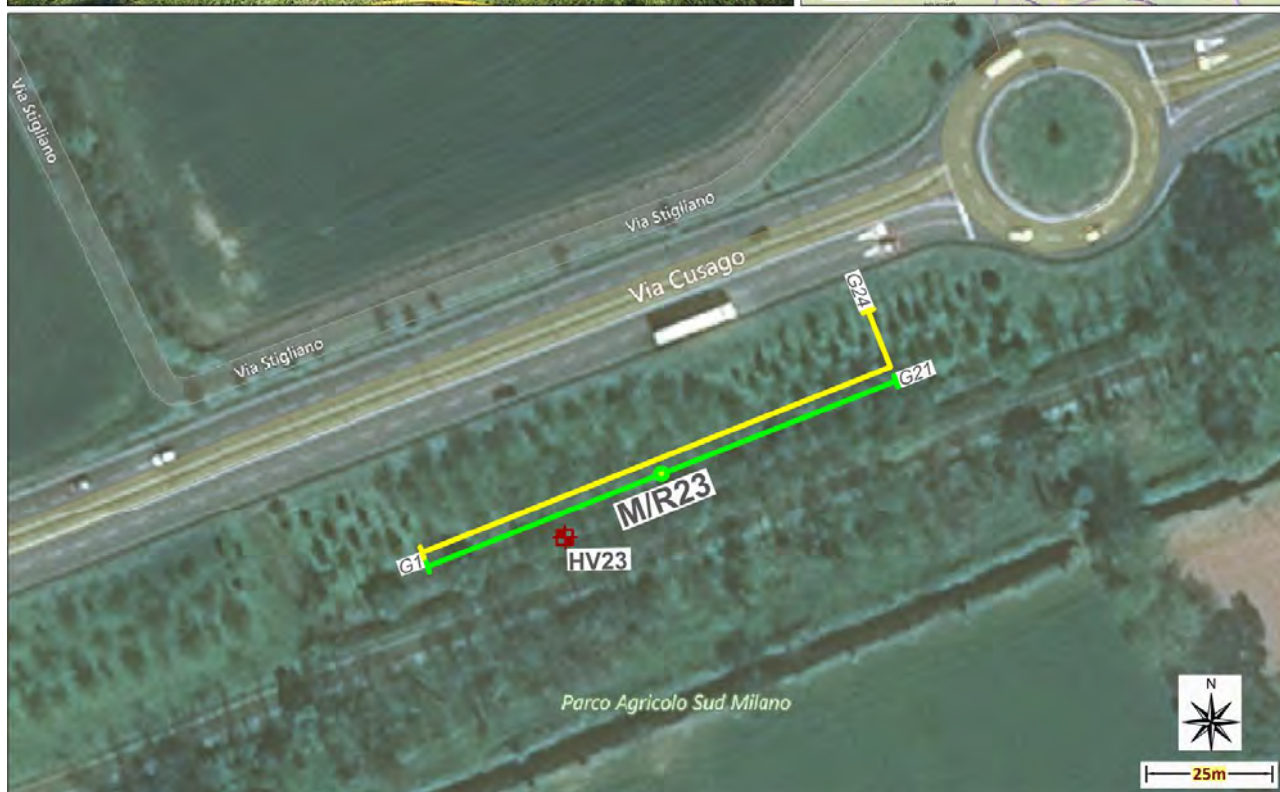
Località: Via Cusago - Milano		Data rilievo: 27/03/2019	Coordinate in WGS84-UTM 32N EST: 504,049 NORD: 5,033,273
Layout MASW/Re.Mi: G1-G21 passo 5.0m	Layout ESAC: G1-G21 passo 5.0m G21-G24 passo 4.0m	Layout HVSR: Tempo di acquisizione: 1200s Frequenza campionamento: 256Hz	
$V_{Seq}-V_{S30}$: 278 m/s		Categoria sismica suolo: C	HVSR: Nessun picco di frequenza significativo

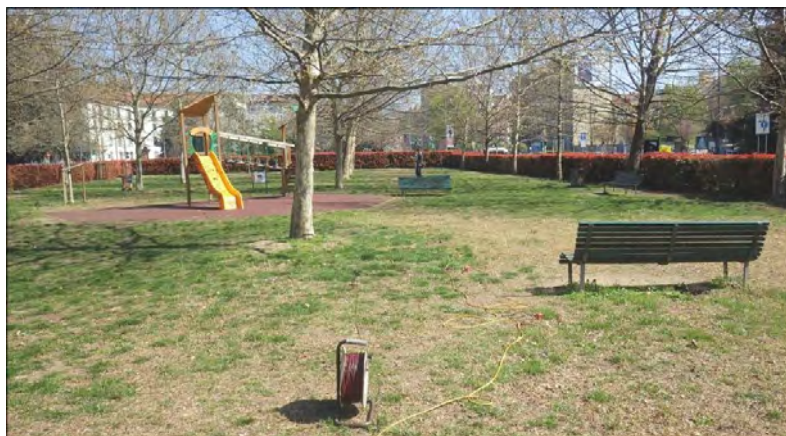
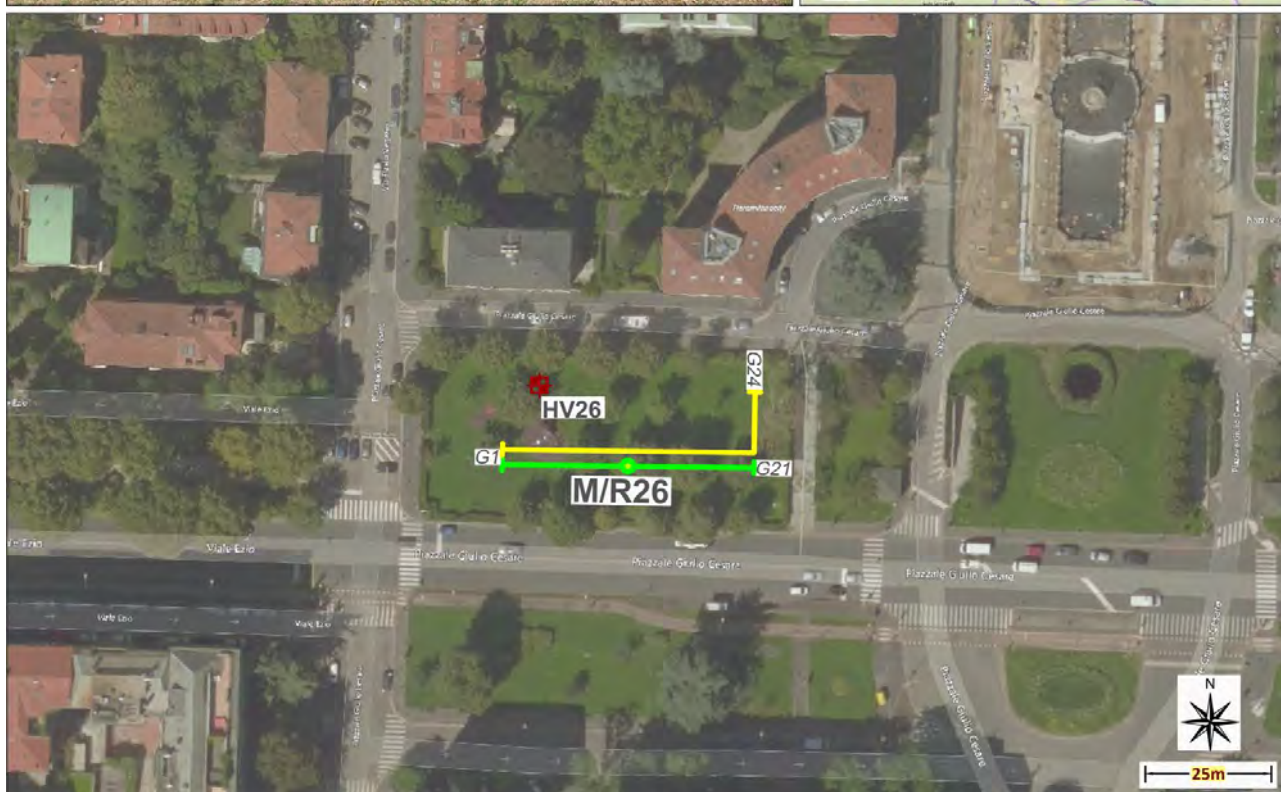
Località: Piazzale Giulio Cesare - Milano	Data rilievo: 23/03/2019	Coordinate in WGS84–UTM 32N EST: 512,070 NORD: 5,035,586
Layout MASW/Re.Mi: G1–G21 passo 2.5m	Layout ESAC: G1–G21 passo 2.5m G21–G24 passo 4.0m	Layout HVSR: Tempo di acquisizione: 1200s Frequenza campionamento: 256Hz
$V_{Seq}-V_{S30}$: 303 m/s	Categoria sismica suolo: C	HVSR: Nessun picco di frequenza significativo
