ALLEGATO

Rapporti di prova

Caratterizzazione Sismica – Sito 1

Prove MASW – Re.Mi – ESAC- HVSR

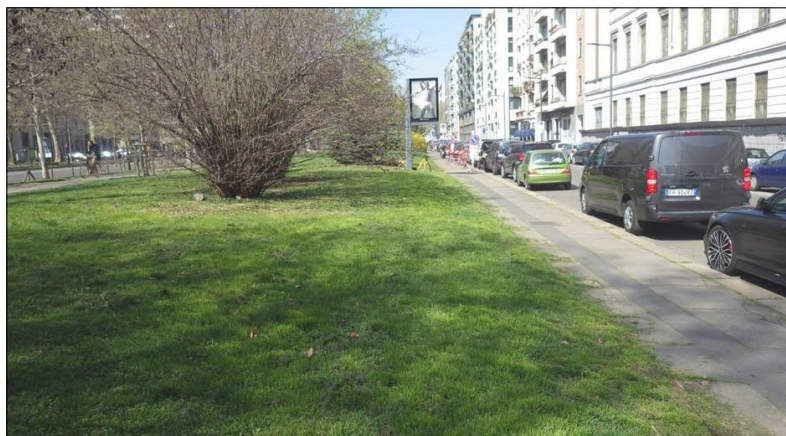
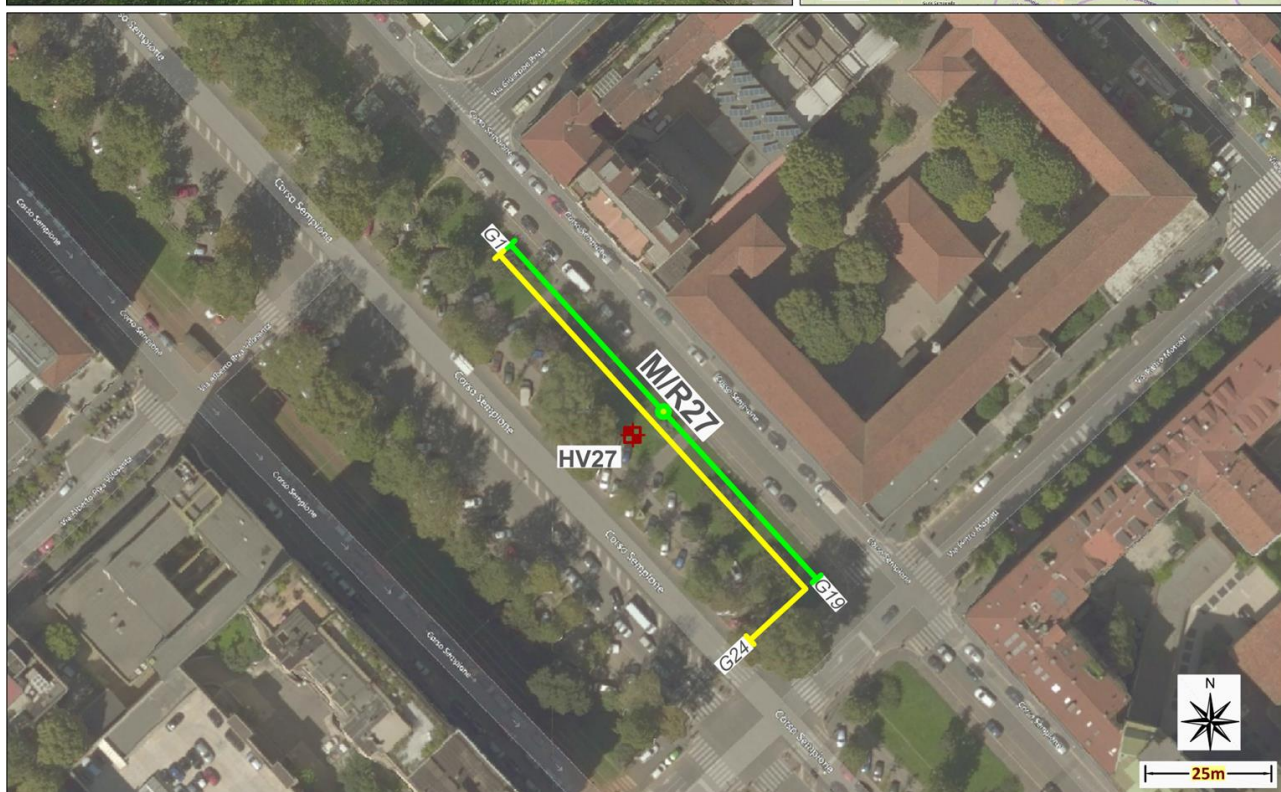
Località: Corso Sempione - Milano	Data rilievo: 23/03/2019	Coordinate in WGS84–UTM 32N EST: 513,159 NORD: 5,036,193
Layout MASW/Re.Mi: G1–G19 passo 5.0m	Layout ESAC: G1–G19 passo 5.0m G19–G24 passo 3.0m	Layout HVSR: Tempo di acquisizione: 1200s Frequenza campionamento: 256Hz
$V_{Seq}-V_{S30}$: 331 m/s	Categoria sismica suolo: C	HVSR: Nessun picco di frequenza significativo

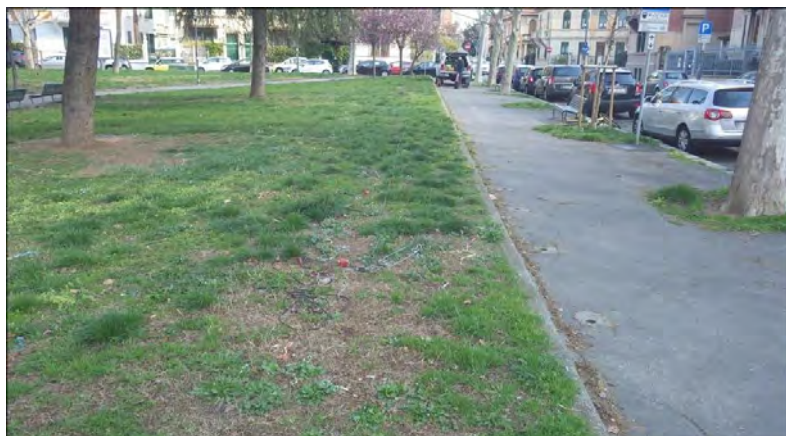
Località: Piazzale Giuseppe Massari - Milano	Data rilievo: 19/03/2019	Coordinate in WGS84–UTM 32N EST: 515,489 NORD: 5,038,017
Layout MASW/Re.Mi: G1–G17 passo 2.5m	Layout ESAC: G1–G17 passo 2.5m G17–G24 passo 4.0m	Layout HVSR: Tempo di acquisizione: 1200s Frequenza campionamento: 256Hz
$V_{Seq}-V_{S30}$: 343 m/s	Categoria sismica suolo: C	HVSR: Nessun picco di frequenza significativo

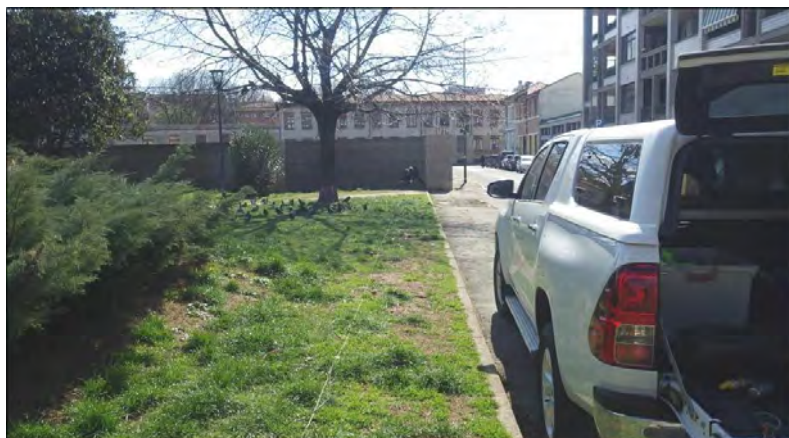
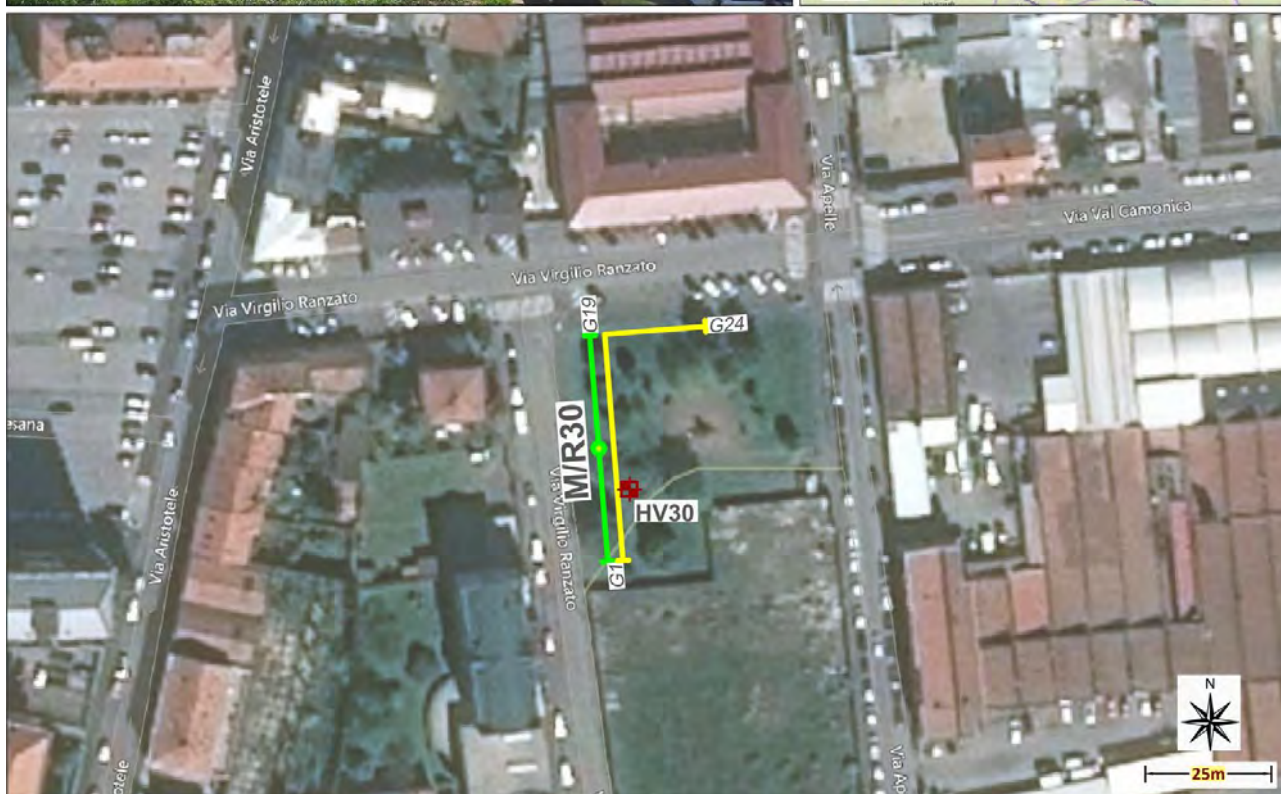
Località: Via Virgilio Ranzato - Milano	Data rilievo: 19/03/2019	Coordinate in WGS84–UTM 32N EST: 517,671 NORD: 5,039,485
Layout MASW/Re.Mi: G1–G19 passo 2.5m	Layout ESAC: G1–G19 passo 2.5m G19–G24 passo 4.0m	Layout HVSR: Tempo di acquisizione: 1200s Frequenza campionamento: 256Hz
$V_{Seq}-V_{S30}$: 360 m/s	Categoria sismica suolo: C	HVSR: Nessun picco di frequenza significativo

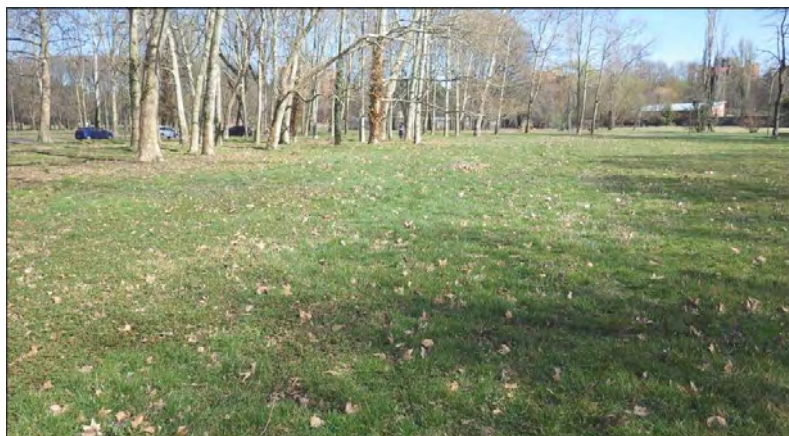
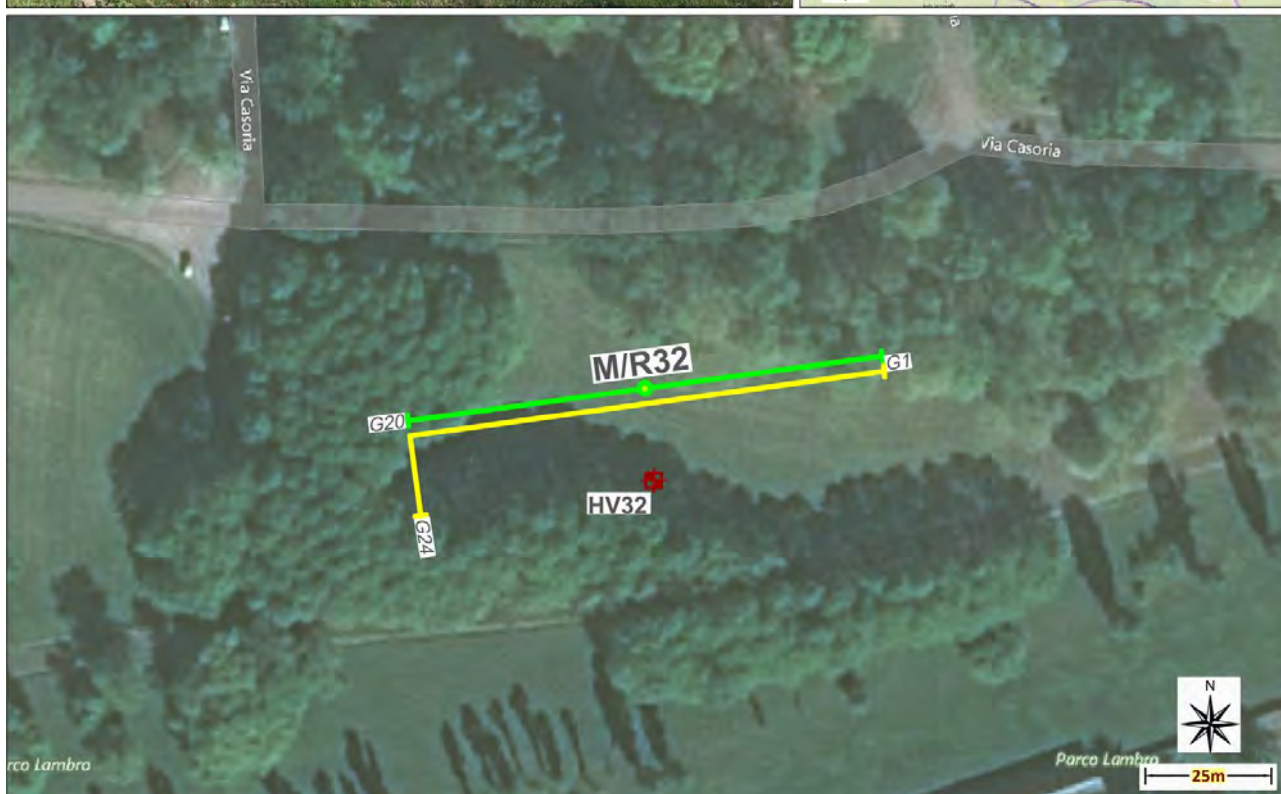
Località: Viale Turchia - Milano		Data rilievo: 15/03/2019	Coordinate in WGS84–UTM 32N EST: 520,228 NORD: 5,037,921
Layout MASW/Re.Mi: G1–G20 passo 5.0m	Layout ESAC: G1–G20 passo 5.0m G20–G24 passo 4.0m	Layout HVSr: Tempo di acquisizione: 1200s Frequenza campionamento: 256Hz	
$V_{Seq}-V_{S30}$: 335 m/s	Categoria sismica suolo: C	HVSr: F₀= 5.45 Hz

- La frequenza caratteristica del sito (f_0) risulta pari a 5.45 Hz e può essere definita come un contrasto d'impedenza di natura stratigrafica, riferibile all'incremento di velocità V_s a -12.0m dal p.c. visibile nell'elaborazione MASW/Re.Mi.

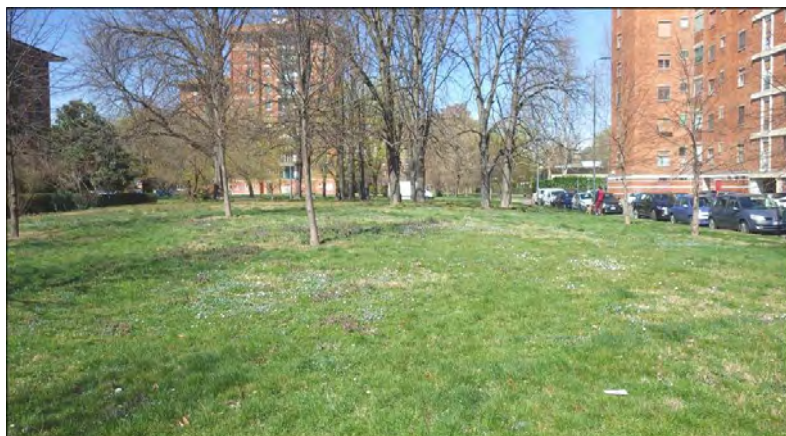
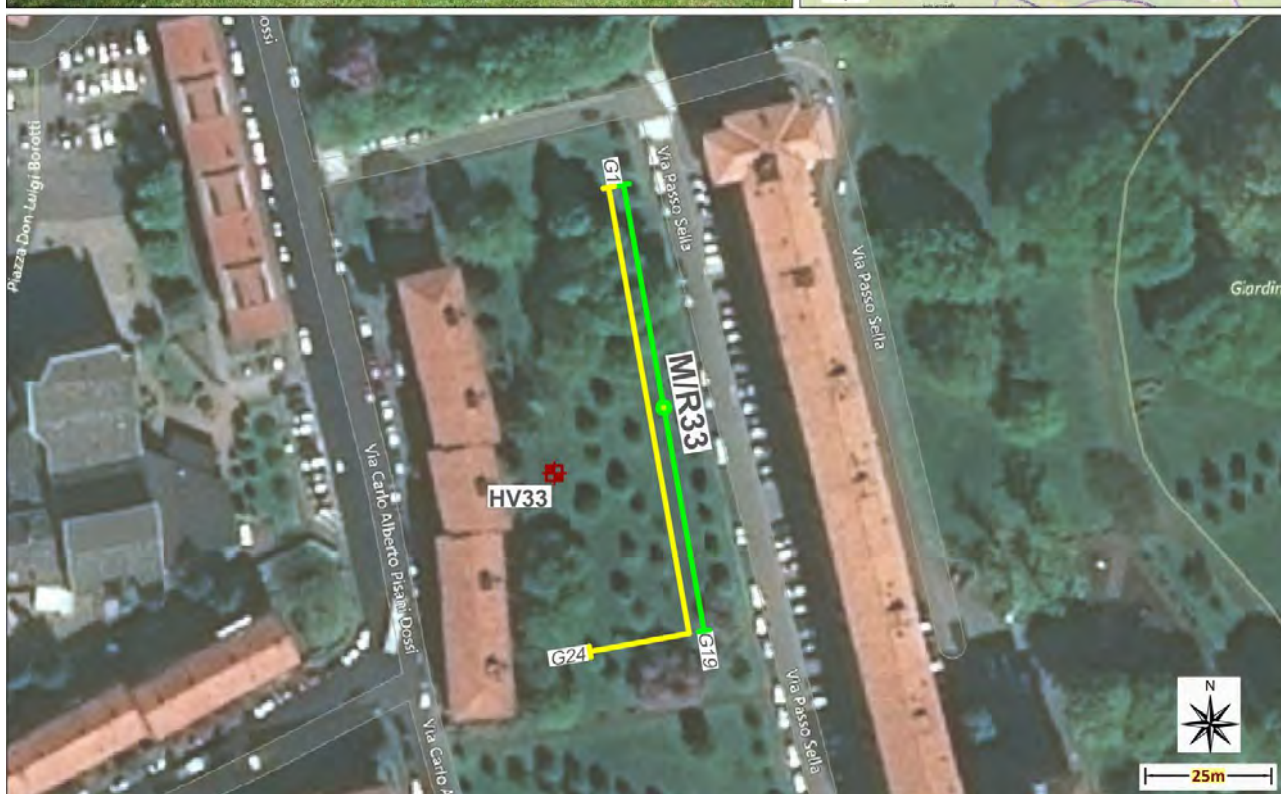
Località: Via Passo Sella - Milano		Data rilievo: 15/03/2019	Coordinate in WGS84–UTM 32N EST: 519,136 NORD: 5,037,246
Layout MASW/Re.Mi: G1–G19 passo 5.0m	Layout ESAC: G1–G19 passo 5.0m G19–G24 passo 4.0m	Layout HVSR: Tempo di acquisizione: 1200s Frequenza campionamento: 256Hz	
$V_{Seq}-V_{S30}$: 375 m/s	Categoria sismica suolo: B	HVSR: F₀= 6.36 Hz

- La frequenza caratteristica del sito (f_0) risulta pari a 6.36 Hz e può essere definita come un contrasto d'impedenza di natura stratigrafica, riferibile all'incremento di velocità V_s a -12.0m dal p.c. visibile nell'elaborazione MASW/Re.Mi.

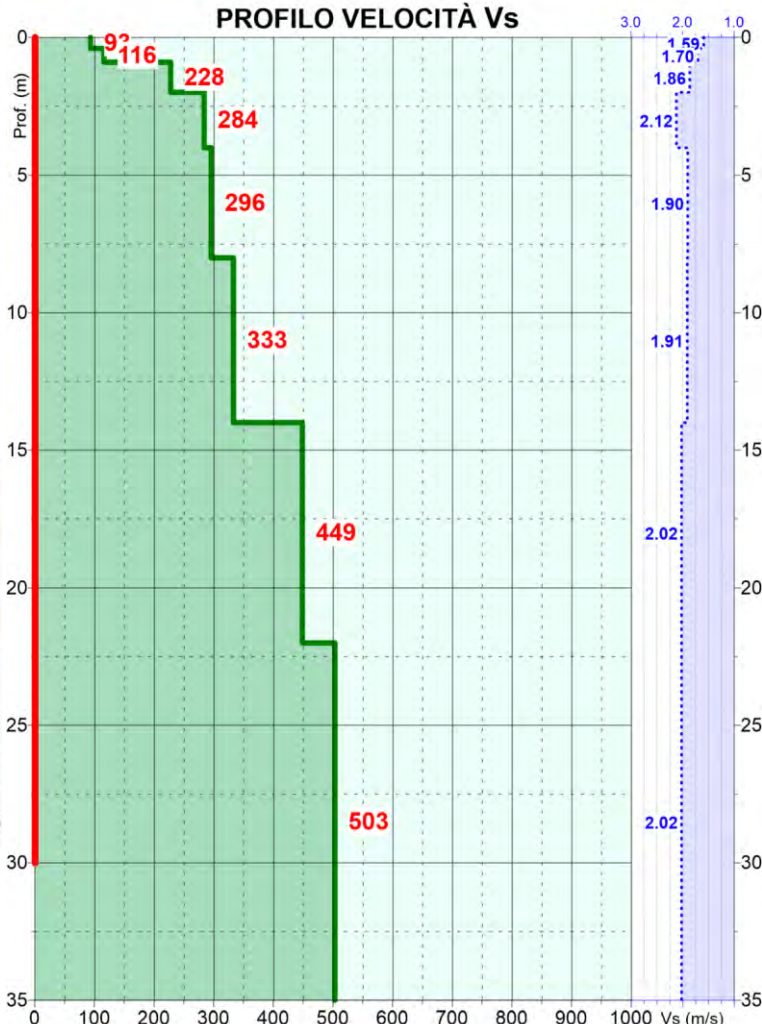
PROFILO VELOCITÀ Vs

$V_{s30} = 350$ m/s
Categoria suolo: C

Prof. (m dal p.c.)	Spessore strato (m)	V_s (m/s)
0.4	0.4	93
0.9	0.5	116
2.0	1.1	228
4.0	2.0	284
8.0	4.0	296
14.0	6.0	333
22.0	8.0	449
37.0	15.0	503

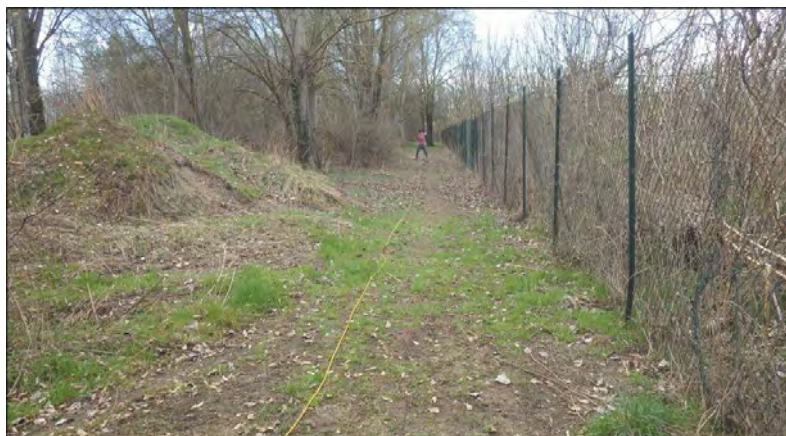
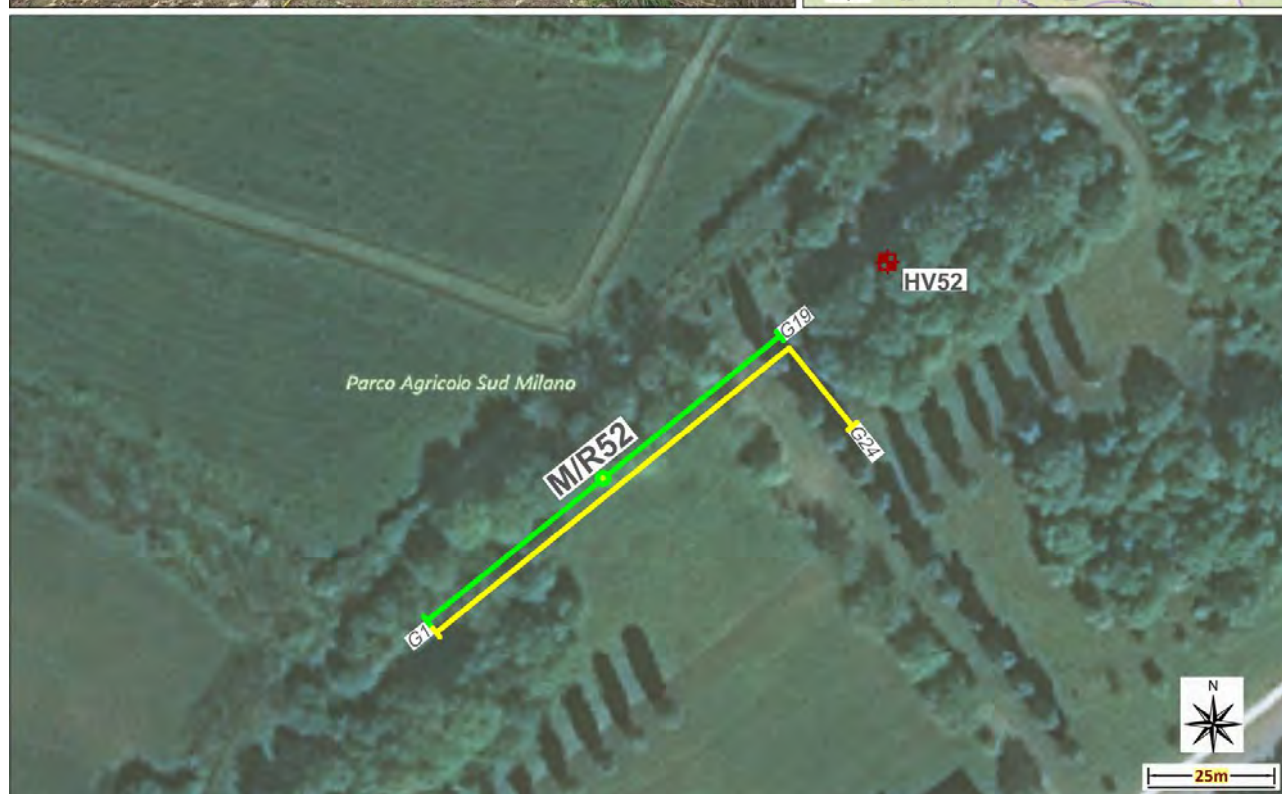
Località: Via S. Dionigi - Milano		Data rilievo: 11/03/2019	Coordinate in WGS84–UTM 32N EST: 517,151 NORD: 5,030,539
Layout MASW/Re.Mi: G1–G19 passo 5.0m	Layout ESAC: G1–G19 passo 5.0m G19–G24 passo 4.0m	Layout HVSR: Tempo di acquisizione: 1200s Frequenza campionamento: 256Hz	
$V_{Seq}-V_{S30}$: 301 m/s	Categoria sismica suolo: C	HVSR: $F_0 = 4.34$ Hz

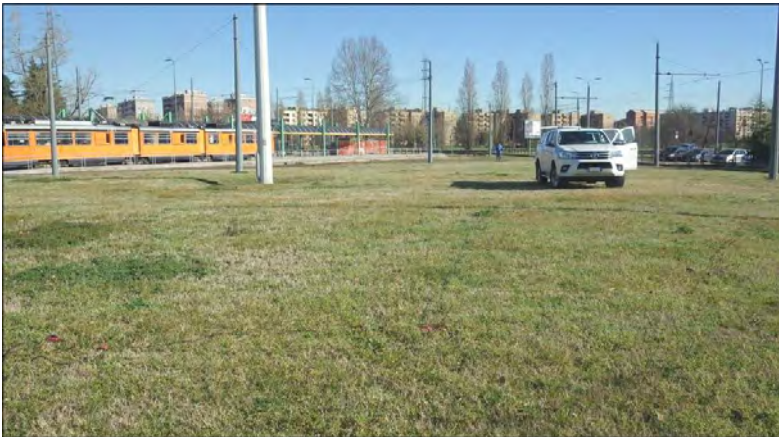
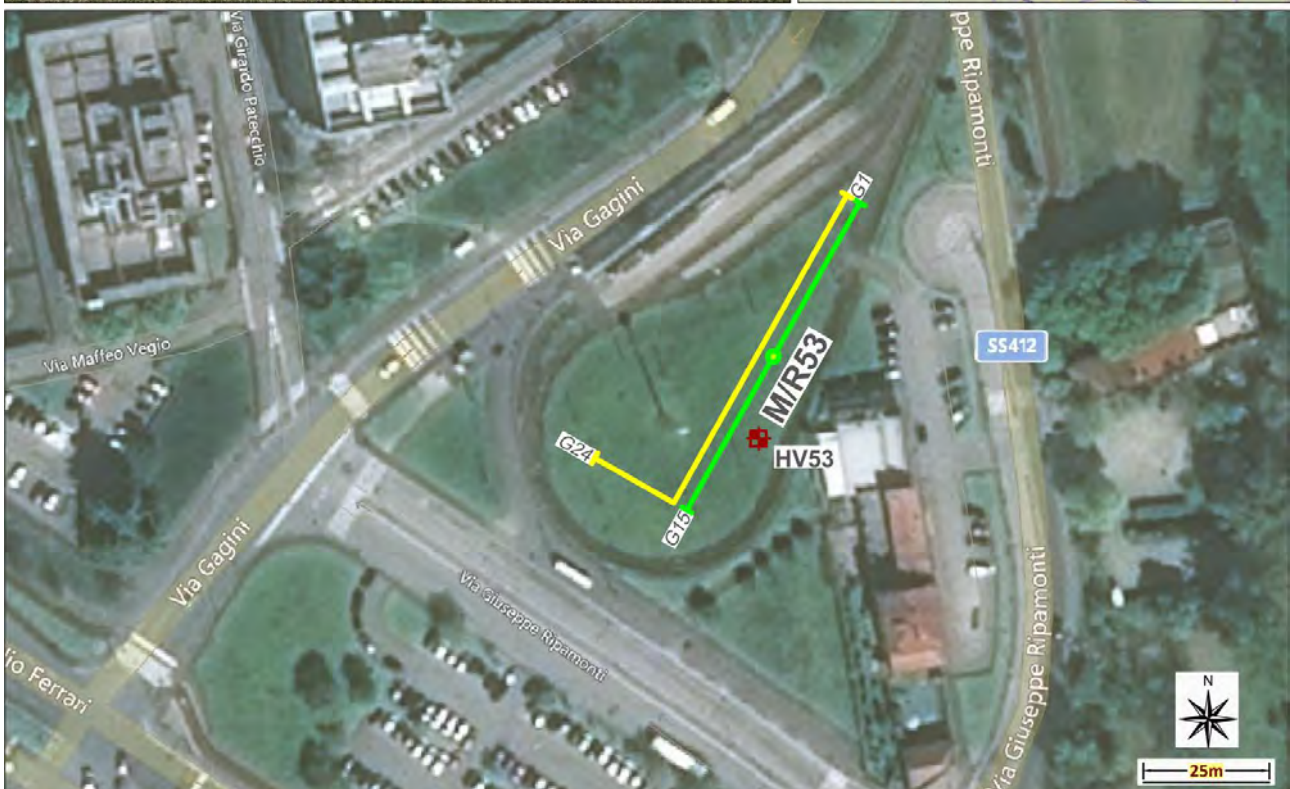
Località: Via Giuseppe Ripamonti - Milano	Data rilievo: 12/03/2019	Coordinate in WGS84–UTM 32N EST: 515,947 NORD: 5,029,820
Layout MASW/Re.Mi: G1–G15 passo 5.0m	Layout ESAC: G1–G15 passo 5.0m G15–G24 passo 2.0m	Layout HVSR: Tempo di acquisizione: 1200s Frequenza campionamento: 256Hz
$V_{Seq}-V_{S30}$: 301 m/s	Categoria sismica suolo: C	HVSR: $F_0 = 4.13$ Hz, $F_1 = 4.91$ Hz

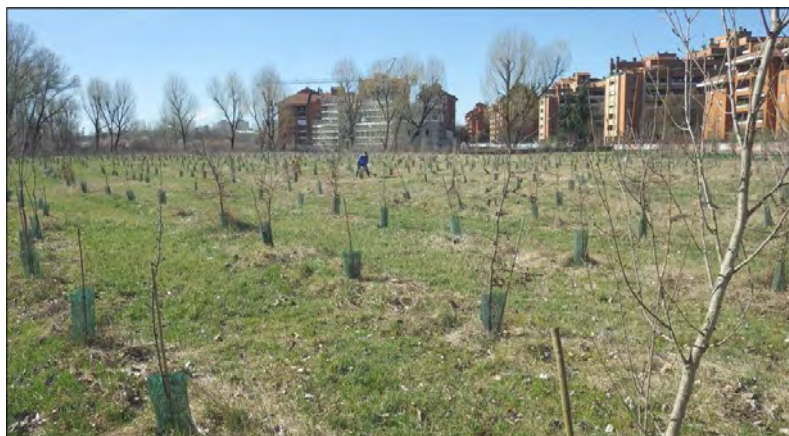
Località: Via Nicola Romeo - Milano	Data rilievo: 12/03/2019	Coordinate in WGS84–UTM 32N EST: 514,308 NORD: 5,029,411
Layout MASW/Re.Mi: G1–G20 passo 5.0m	Layout ESAC: G1–G20 passo 5.0m G20–G24 passo 4.0m	Layout HVSR: Tempo di acquisizione: 1200s Frequenza campionamento: 256Hz
$V_{seq}-V_{S30}$: 286 m/s	Categoria sismica suolo: C	HVSR: $F_0 = 3.59$ Hz

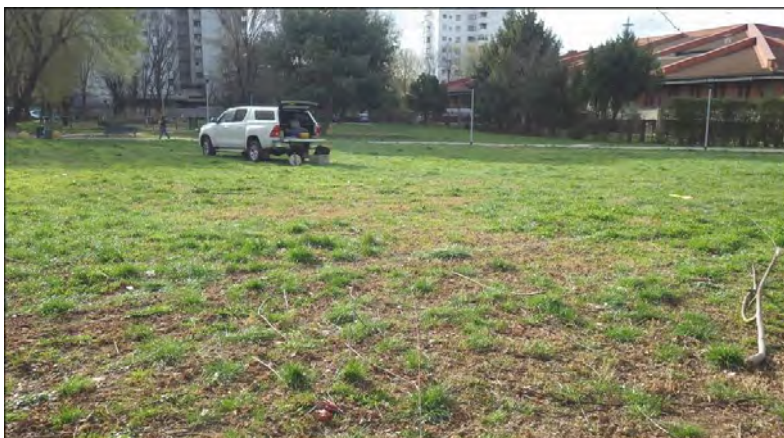
Località: Via Michele Saponaro - Milano		Data rilievo: 13/03/2019	Coordinate in WGS84-UTM 32N EST: 513,506 NORD: 5,028,293
Layout MASW/Re.Mi: G1-G17 passo 5.0m	Layout ESAC: G1-G17 passo 5.0m G17-G24 passo 4.0m	Layout HVSR: Tempo di acquisizione: 1200s Frequenza campionamento: 256Hz	
$V_{Seq}-V_{S30}$: 294 m/s	Categoria sismica suolo: C	HVSR: F₀ = 4.40 Hz

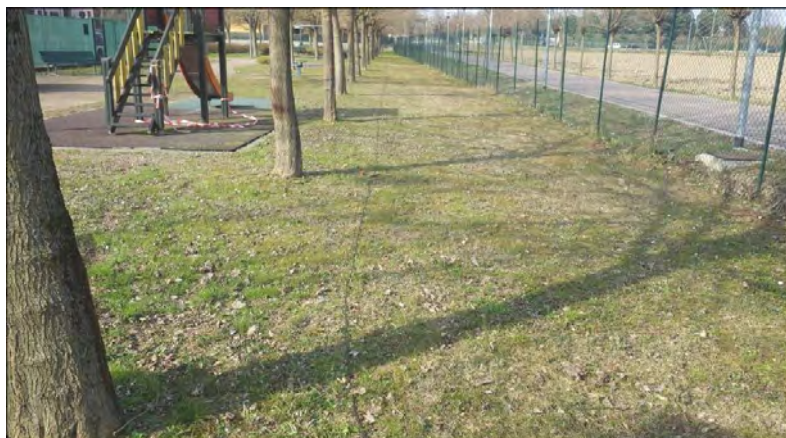
Località: Via Camporghago - Milano		Data rilievo: 28/02/2019	Coordinate in WGS84-UTM 32N EST: 516,115 NORD: 5,027,555
Layout MASW/Re.Mi: G1-G18 passo 5.0m	Layout ESAC: G1-G18 passo 5.0m G18-G24 passo 3.0m	Layout HVSR: Tempo di acquisizione: 1800s Frequenza campionamento: 256Hz	
$V_{Seq}-V_{S30}$: 274 m/s	Categoria sismica suolo: C	HVSR: Nessun picco di frequenza significativo

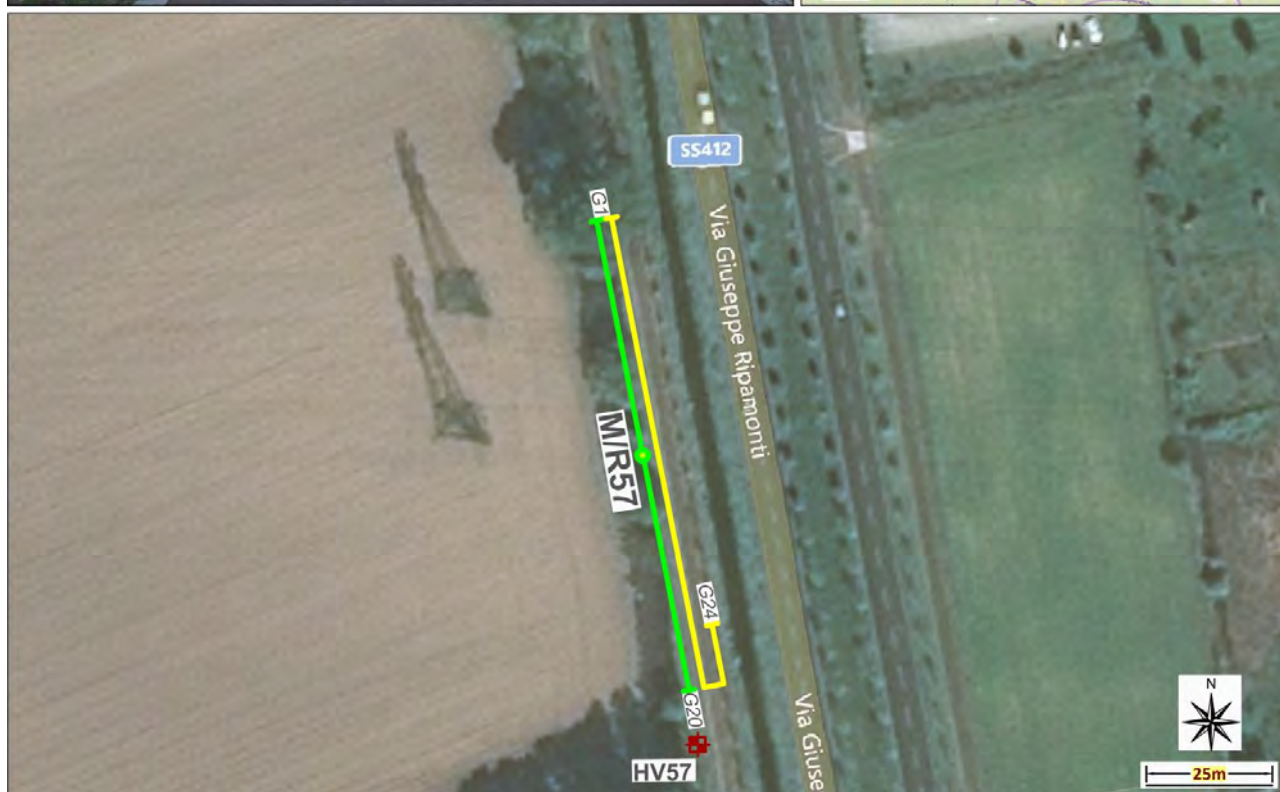
Località: Via Giuseppe Ripamonti - Milano		Data rilievo: 06/03/2019	Coordinate in WGS84-UTM 32N EST: 516,185 NORD: 5,028,537
Layout MASW/Re.Mi: G1-G20 passo 5.0m	Layout ESAC: G1-G20 passo 5.0m G20-G24 passo 4.0m	Layout HVSR: Tempo di acquisizione: 1200s Frequenza campionamento: 256Hz	
$V_{seq}-V_{S30}$: 290 m/s	Categoria sismica suolo: C	HVSR: F₀ = 3.75 Hz

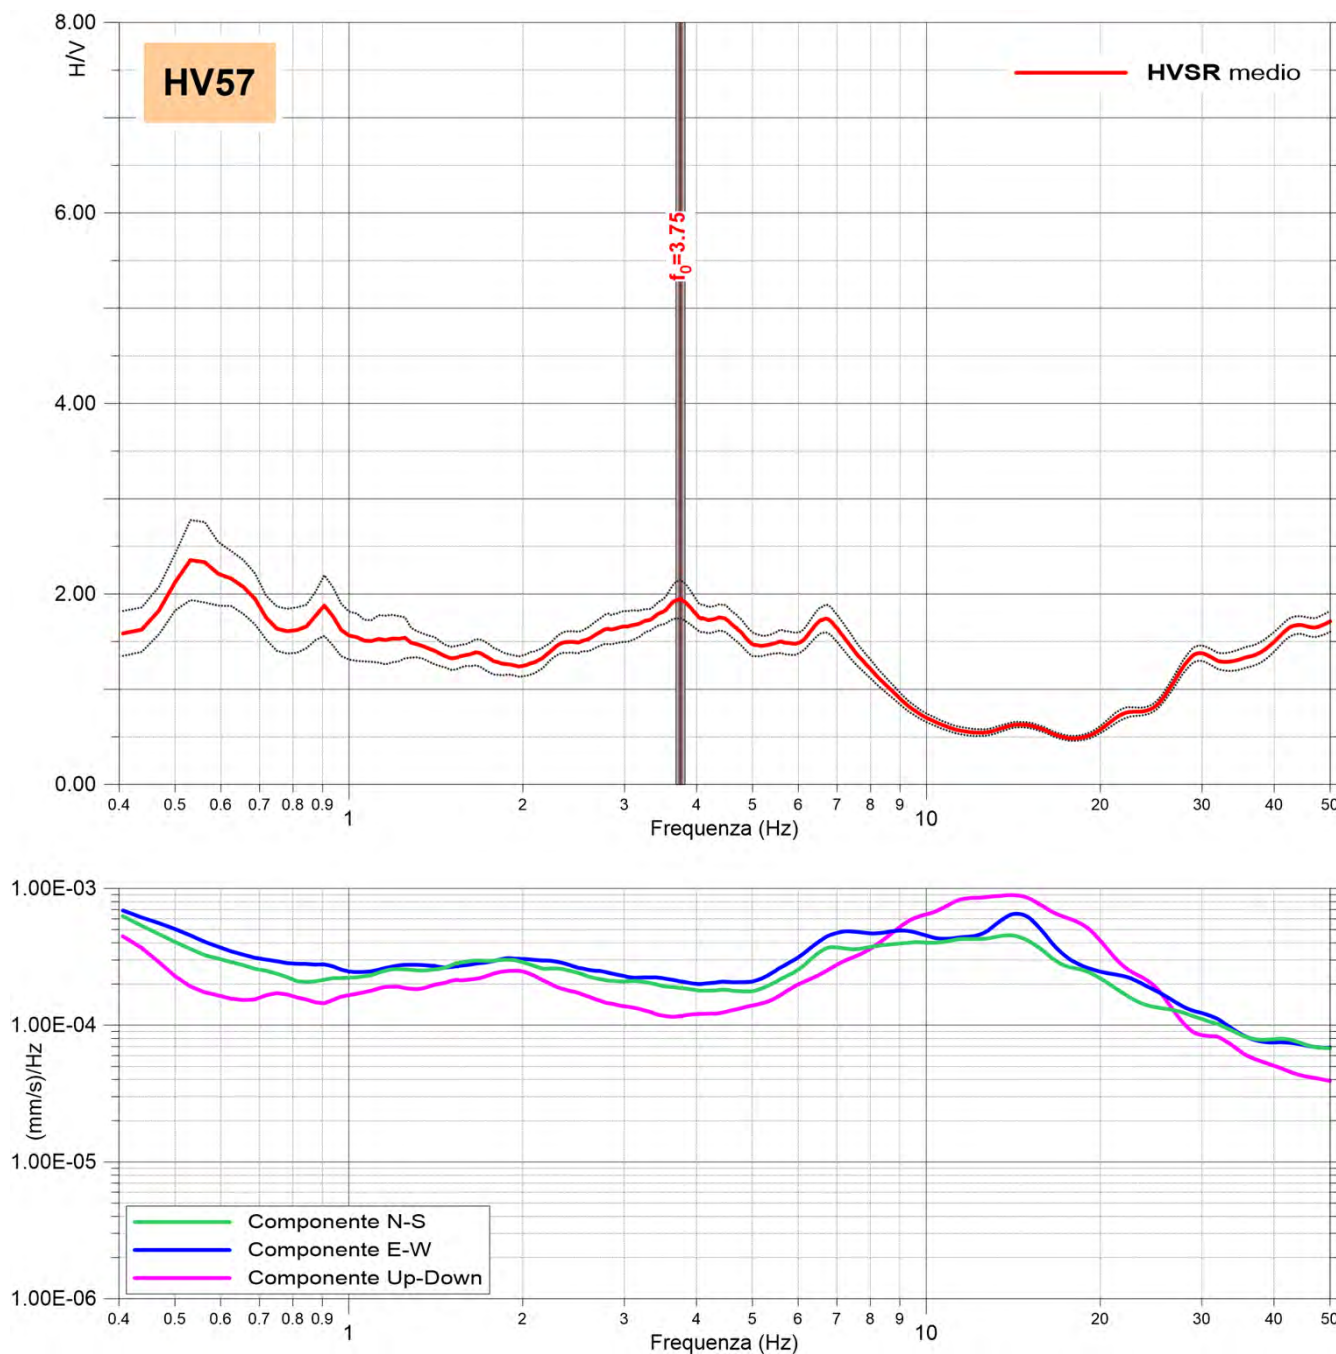
Esiti Prova HVSR

- la frequenza caratteristica del sito (f_0) risulta pari a 3.75 Hz e può essere riferibile ad un contrasto d'impedenza di natura stratigrafica visibile anche nell'elaborazione MASW/Re.Mi. con un incremento di velocità V_s a -18.0m dal p.c..

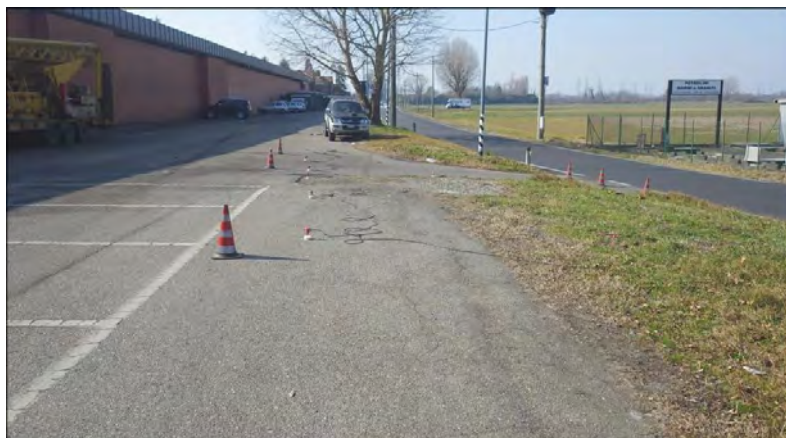
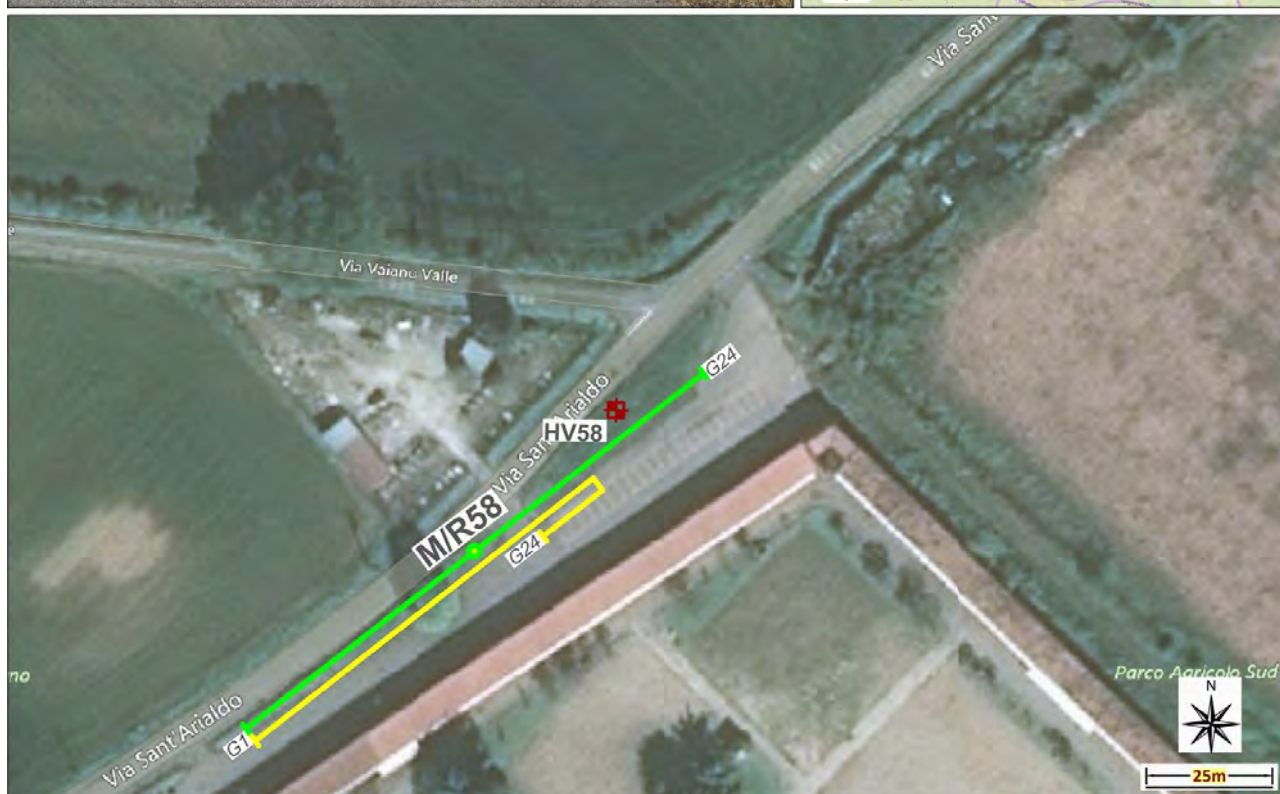
Località: Via Sant'Arialdo- Milano	Data rilievo: 28/02/2019	Coordinate in WGS84–UTM 32N EST: 518,053 NORD: 5,028,871
Layout MASW/Re.Mi: G1–G24 passo 5.0m	Layout ESAC: G1–G18 passo 5.0m G18–G24 passo 3.0m	Layout HVSR: Tempo di acquisizione: 1800s Frequenza campionamento: 256Hz
$V_{Seq}-V_{S30}$: 307 m/s	Categoria sismica suolo: C	HVSR: $F_0 = 17.47$ Hz, $F_1 = 4.59$ Hz

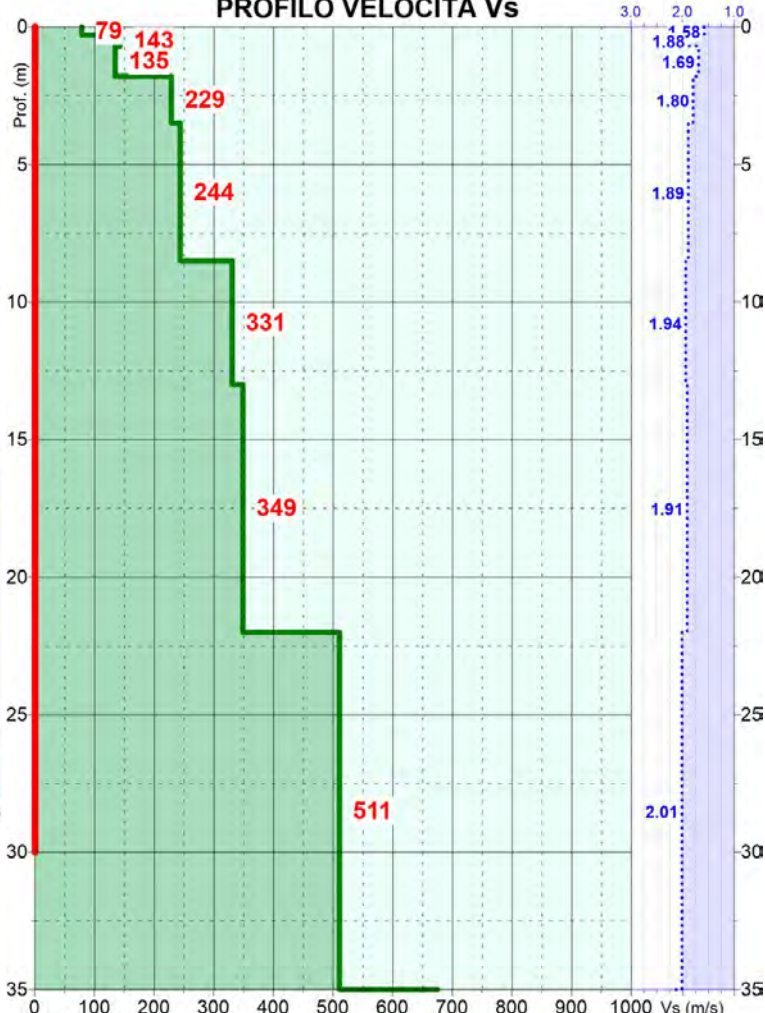
PROFILO VELOCITÀ Vs

Prof. (m dal p.c.)	Spessore strato (m)	Vs (m/s)
0.3	0.3	79
0.7	0.4	143
1.8	1.1	135
3.5	1.7	229
8.5	5.0	244
13.0	4.5	331
22.0	9.0	349
35.0	13.0	511
50.0	15.0	675

Vs₃₀ = 307 m/s
Categoria suolo: C

- La frequenza caratteristica del sito (f_0) risulta pari a 17.47 Hz e può essere riferibile ad un contrasto d'impedenza di natura stratigrafica visibile anche nell'elaborazione MASW/Re.Mi. a circa -2.0 m dal p.c.;
- Il picco f_1 a 4.59 Hz può essere riferibile al leggero incremento di velocità V_s riscontrabile nella prova MASW/Re.Mi. a -13.0m dal p.c.

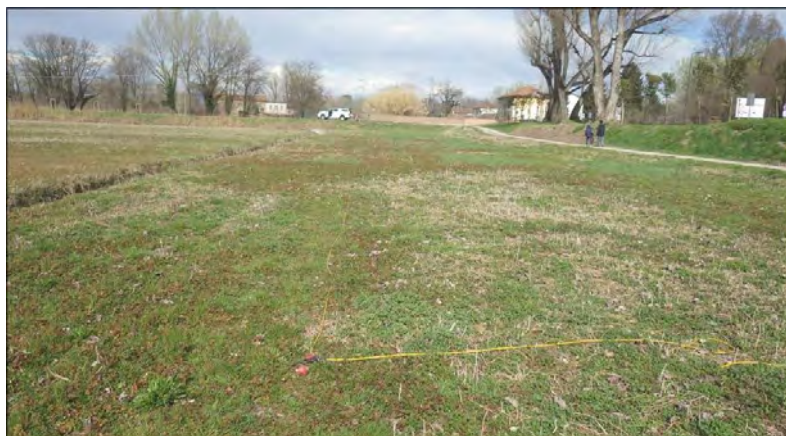
Località: Via Sant'Arialdo- Milano	Data rilievo: 11/03/2019	Coordinate in WGS84–UTM 32N EST: 518,434 NORD: 5,029,325
Layout MASW/Re.Mi: G1–G20 passo 5.0m	Layout ESAC: G1–G20 passo 5.0m G20–G24 passo 3.0m	Layout HVSR: Tempo di acquisizione: 1200s Frequenza campionamento: 256Hz
$V_{Seq}-V_{S30}$: 273 m/s	Categoria sismica suolo: C	HVSR: $F_0 = 15.50$ Hz, $F_1 = 3.72$ Hz

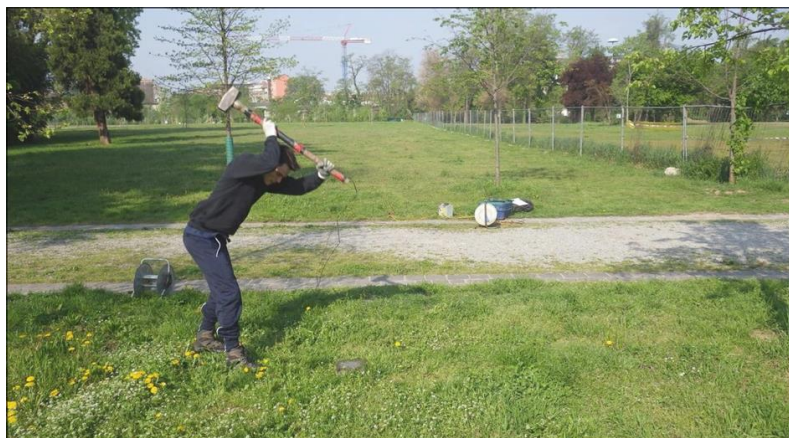
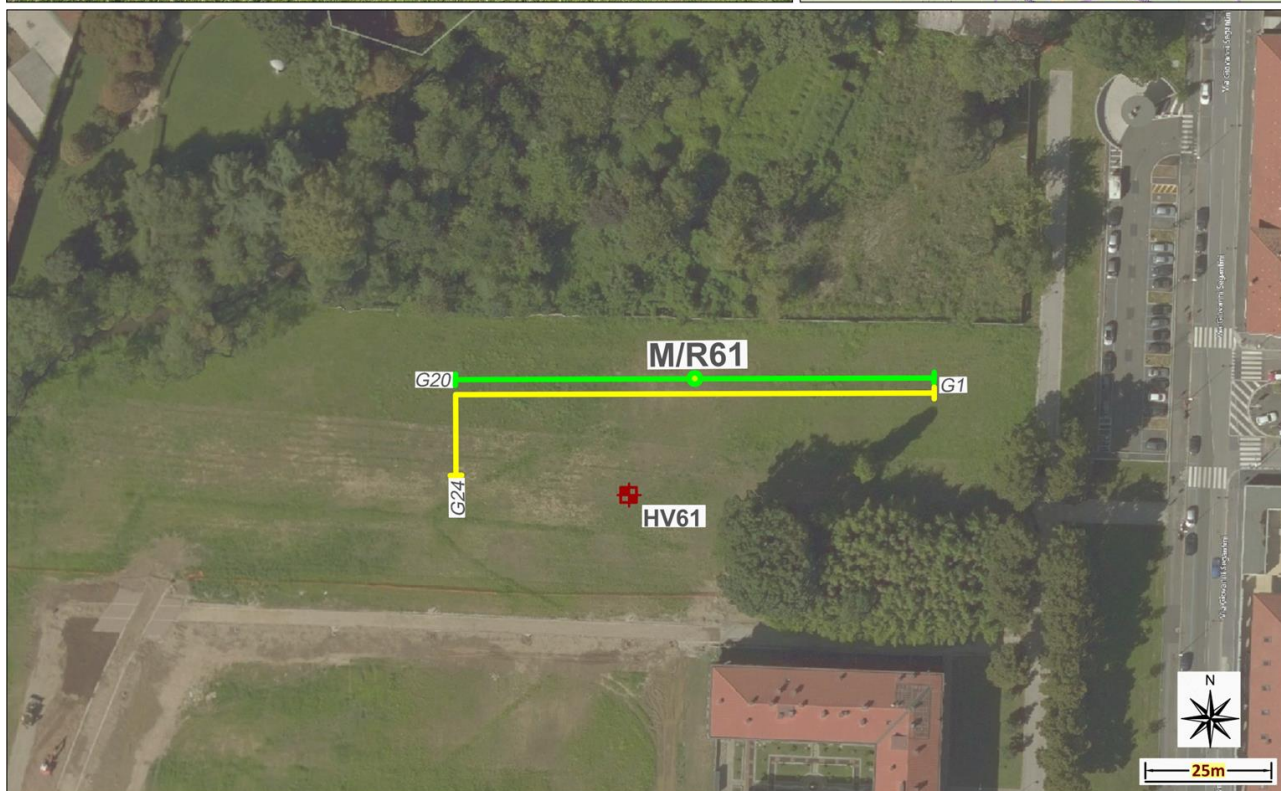
Località: Via Giovanni Segantini - Milano	Data rilievo: 18/04/2019	Coordinate in WGS84–UTM 32N EST: 513,420 NORD: 5,032,691
Layout MASW/Re.Mi: G1–G20 passo 5.0m	Layout ESAC: G1–G20 passo 5.0m G20–G24 passo 4.0m	Layout HVSR: Tempo di acquisizione: 1200s Frequenza campionamento: 256Hz
$V_{Seq}-V_{S30}$: 324 m/s	Categoria sismica suolo: C	HVSR: Nessun picco di frequenza significativo

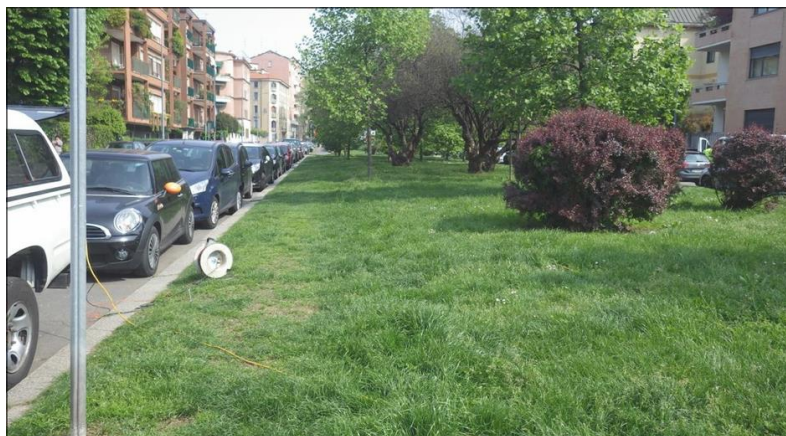
Località: Piazza Po - Milano	Data rilievo: 18/04/2019	Coordinate in WGS84-UTM 32N EST: 512,361 NORD: 5,034,490
Layout MASW/Re.Mi: G1-G15 passo 5.0m	Layout ESAC: G1-G16 passo 5.0m G16-G24 passo 3.0m	Layout HVSR: Tempo di acquisizione: 1200s Frequenza campionamento: 256Hz
$V_{Seq}-V_{S30}$: 327 m/s	Categoria sismica suolo: C	HVSR: Nessun picco di frequenza significativo

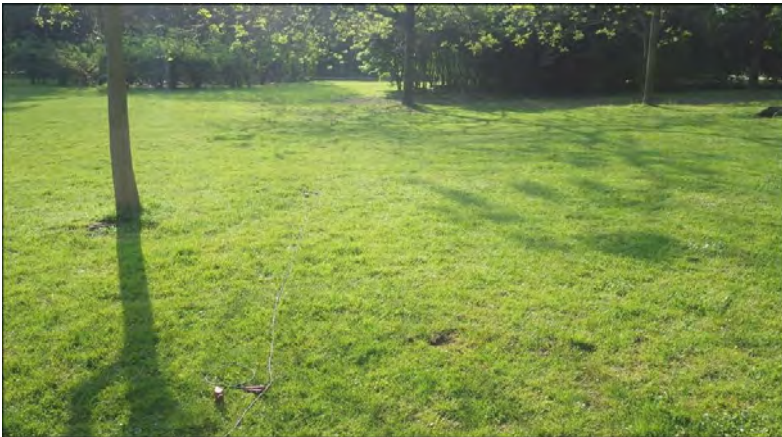
Località: Piazza Castello - Milano		Data rilievo: 19/04/2019	Coordinate in WGS84–UTM 32N EST: 514,013 NORD: 5,035,538
Layout MASW/Re.Mi: G1–G21 passo 5.0m	Layout ESAC: G1–G21 passo 5.0m G21–G24 passo 4.0m	Layout HVSR: Tempo di acquisizione: 1200s Frequenza campionamento: 256Hz	
$V_{Seq}-V_{S30}$: 299 m/s	Categoria sismica suolo: C	HVSR: F₀ = 6.05 Hz

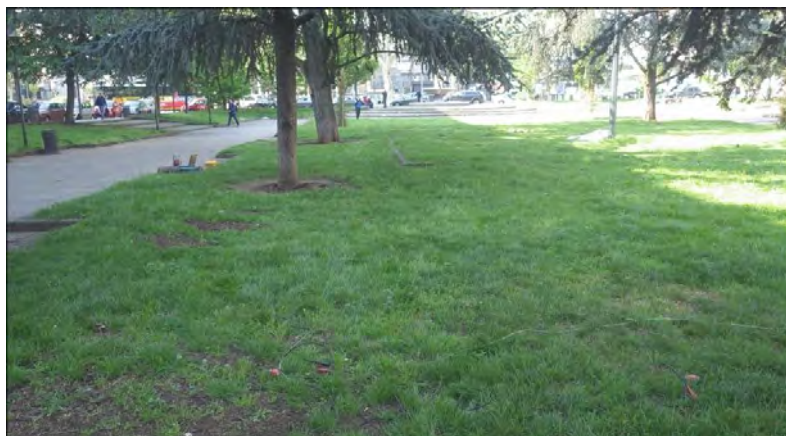
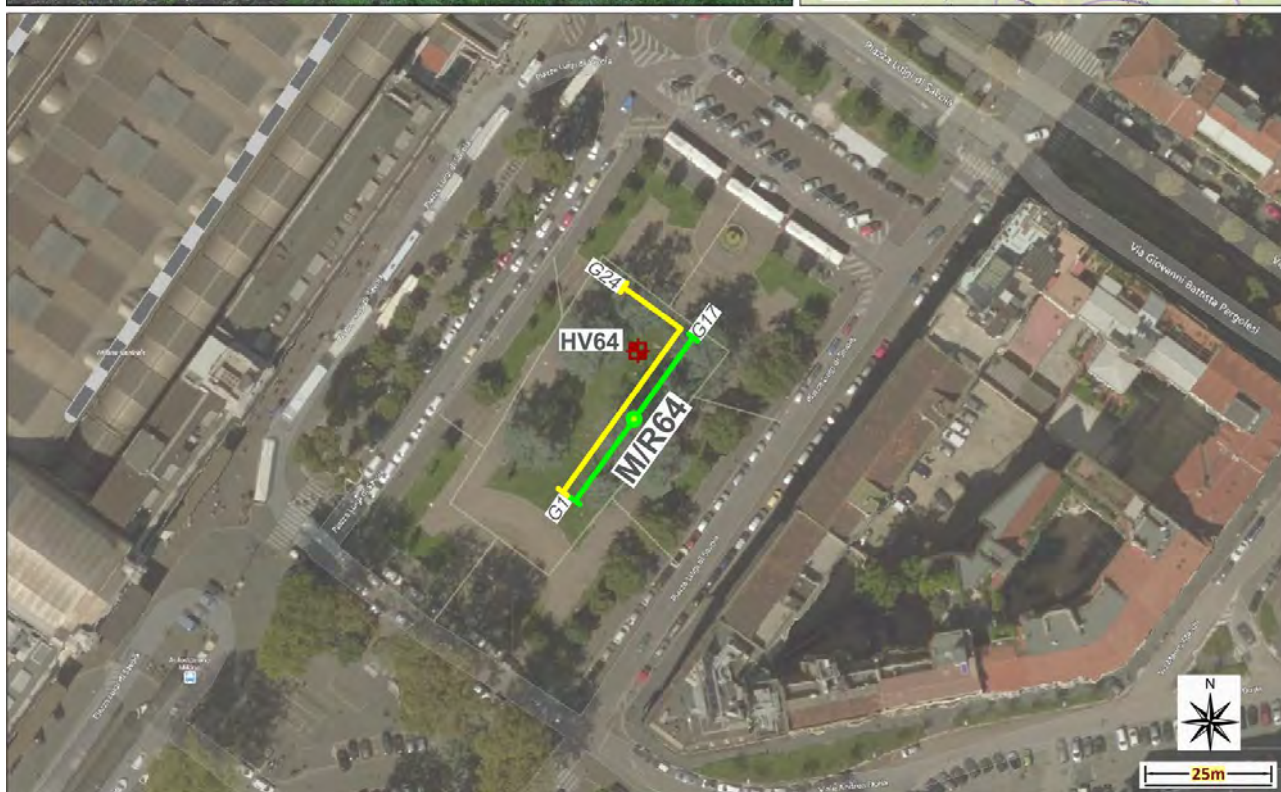
Località: Piazza Luigi di Savoia - Milano	Data rilievo: 17/04/2019	Coordinate in WGS84–UTM 32N EST: 516,164 NORD: 5,036,935
Layout MASW/Re.Mi: G1–G17 passo 2.5m	Layout ESAC: G1–G17 passo 2.5m G17–G24 passo 2.0m	Layout HVSR: Tempo di acquisizione: 1200s Frequenza campionamento: 256Hz
$V_{seq}-V_{S30}$: 309 m/s	Categoria sismica suolo: C	HVSR: Nessun picco di frequenza significativo

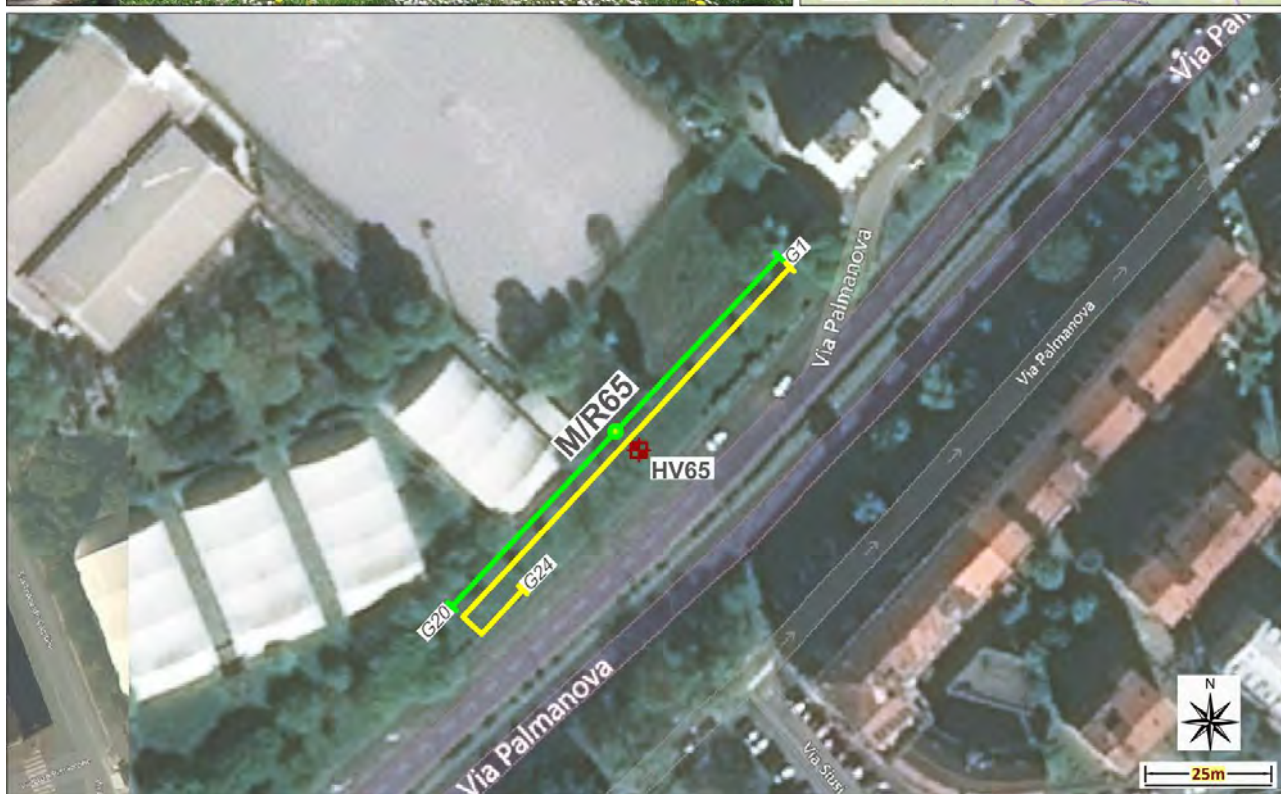
Località: Via Palmanova - Milano		Data rilievo: 17/04/2019	Coordinate in WGS84–UTM 32N EST: 518,219 NORD: 5,037,891
Layout MASW/Re.Mi: G1–G20 passo 5.0m	Layout ESAC: G1–G21 passo 5.0m G21–G24 passo 4.0m	Layout HVSR: Tempo di acquisizione: 1200s Frequenza campionamento: 256Hz	
$V_{Seq}-V_{S30}$: 345 m/s	Categoria sismica suolo: C	HVSR: Nessun picco di frequenza significativo
