ALLEGATO

Rapporti di prova

Caratterizzazione Sismica – Sito 1

Prove MASW – Re.Mi – ESAC- HVSR

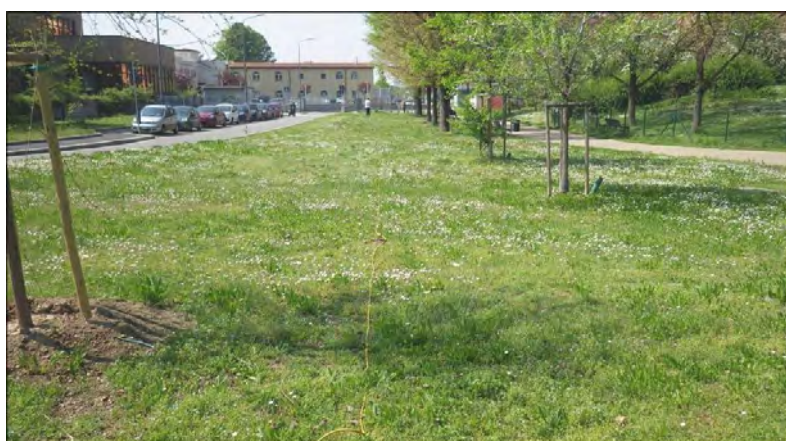
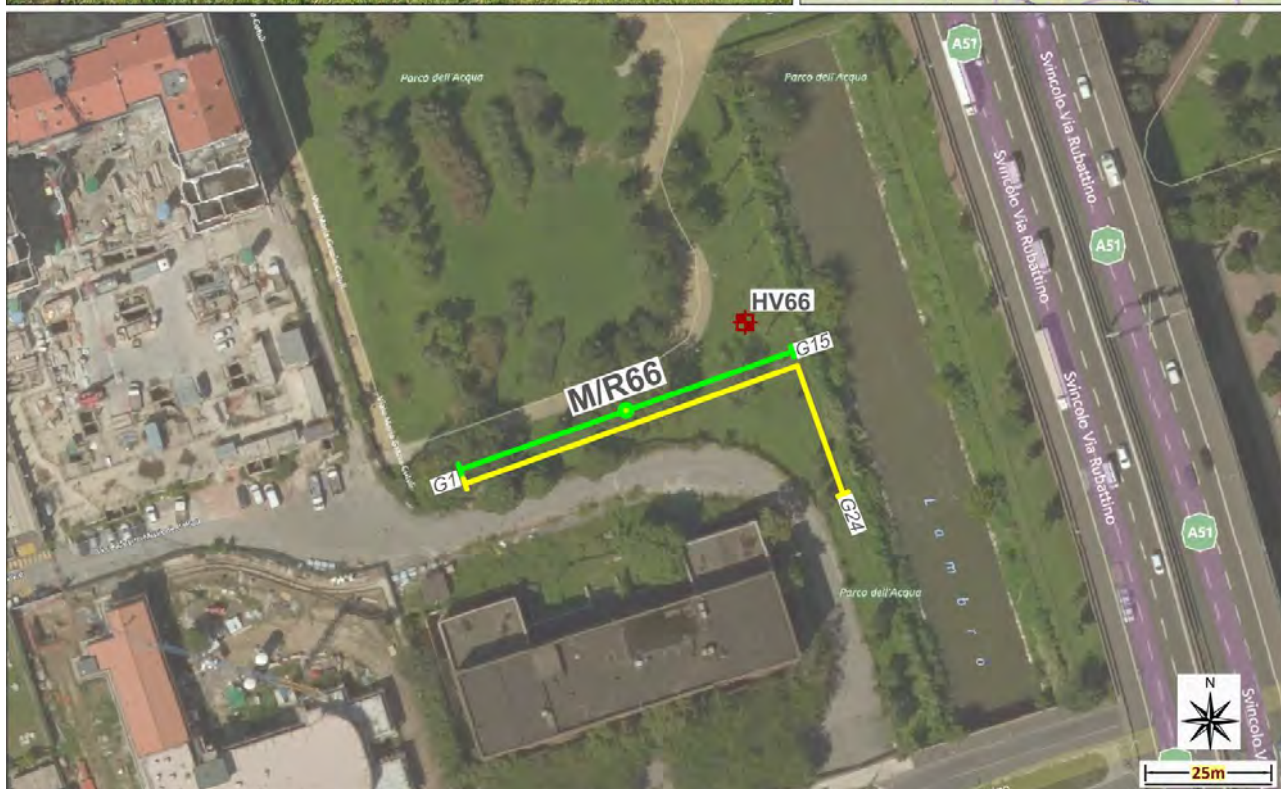
Località: Via Caduti in Missione di Pace - Milano		Data rilievo: 17/04/2019	Coordinate in WGS84–UTM 32N EST: 519,687 NORD: 5,036,117
Layout MASW/Re.Mi: G1–G15 passo 5.0m	Layout ESAC: G1–G15 passo 5.0m G15–G24 passo 3.0m	Layout HVSR: Tempo di acquisizione: 1200s Frequenza campionamento: 256Hz	
$V_{Seq}-V_{S30}$: 325 m/s	Categoria sismica suolo: C	HVSR: F₀ = 6.06 Hz

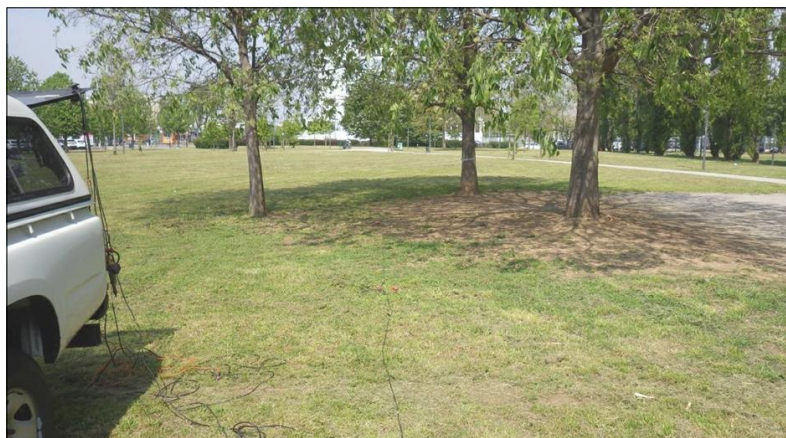
Località: Via Bisceglie - Milano	Data rilievo: 18/04/2019	Coordinate in WGS84–UTM 32N EST: 509,538 NORD: 5,032,542
Layout MASW/Re.Mi: G1–G22 passo 5.0m	Layout ESAC: G1–G22 passo 5.0m G22–G24 passo 4.0m	Layout HVSR: Tempo di acquisizione: 1200s Frequenza campionamento: 256Hz
$V_{Seq}-V_{S30}$: 291 m/s	Categoria sismica suolo: C	HVSR: Nessun picco di frequenza significativo

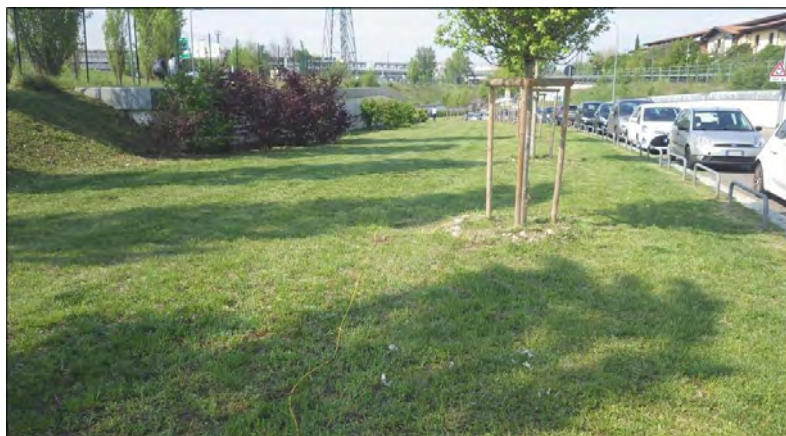
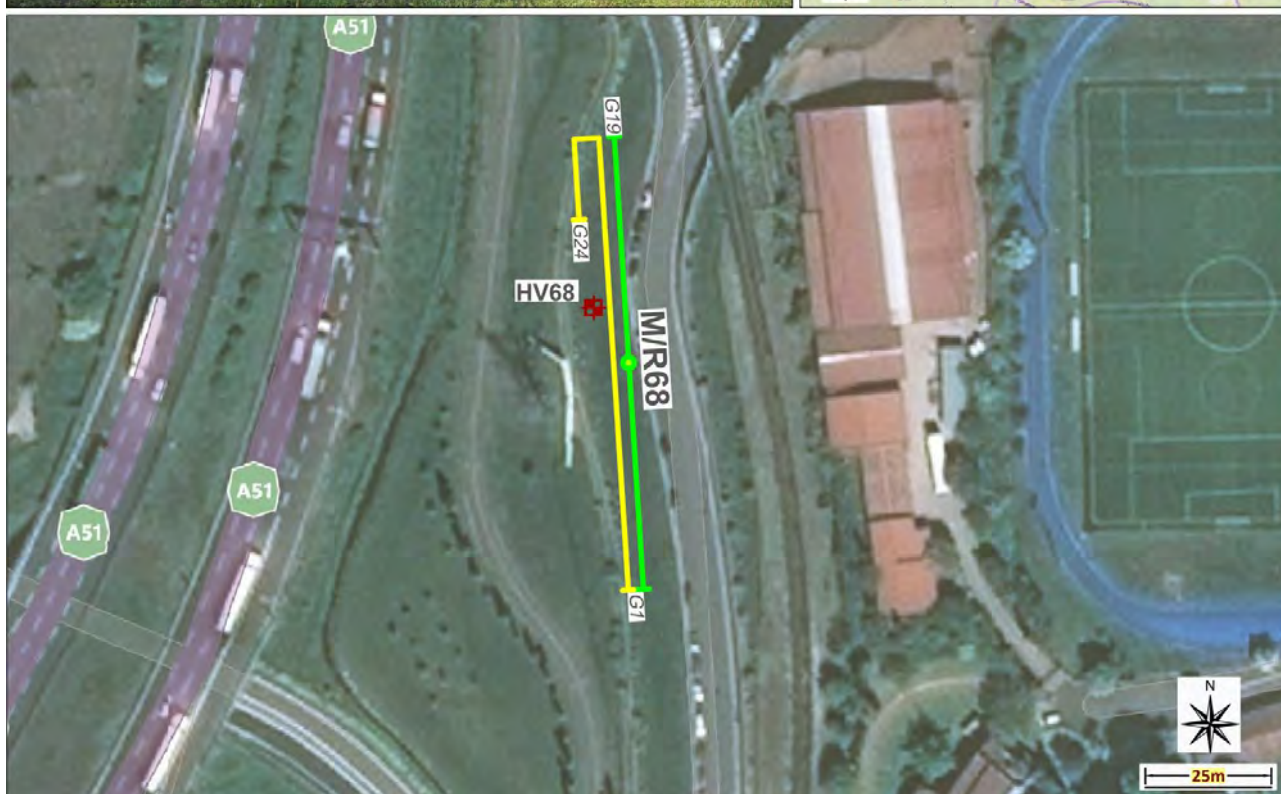
Località: Liceo San Raffaele - Milano	Data rilievo: 17/04/2019	Coordinate in WGS84–UTM 32N EST: 520,516 NORD: 5,039,504
Layout MASW/Re.Mi: G1–G19 passo 5.0m	Layout ESAC: G1–G20 passo 5.0m G20–G24 passo 4.0m	Layout HVSR: Tempo di acquisizione: 1200s Frequenza campionamento: 256Hz
$V_{Seq}-V_{S30}$: 355 m/s	Categoria sismica suolo: C	HVSR: Nessun picco di frequenza significativo

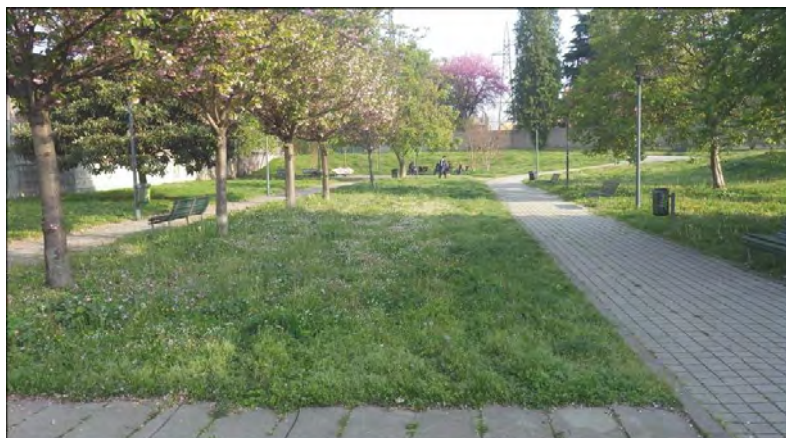
Località: Via Marco d'Agrate - Milano		Data rilievo: 18/04/2019	Coordinate in WGS84–UTM 32N EST: 516,292 NORD: 5,031,746
Layout MASW/Re.Mi: G1–G22 passo 5.0m	Layout ESAC: G1–G22 passo 5.0m G22–G24 passo 3.0m	Layout HVSR: Tempo di acquisizione: 1200s Frequenza campionamento: 256Hz	
V_{Seq} - V_{S30} : 287 m/s	Categoria sismica suolo: C	HVSR: Nessun picco di frequenza significativo

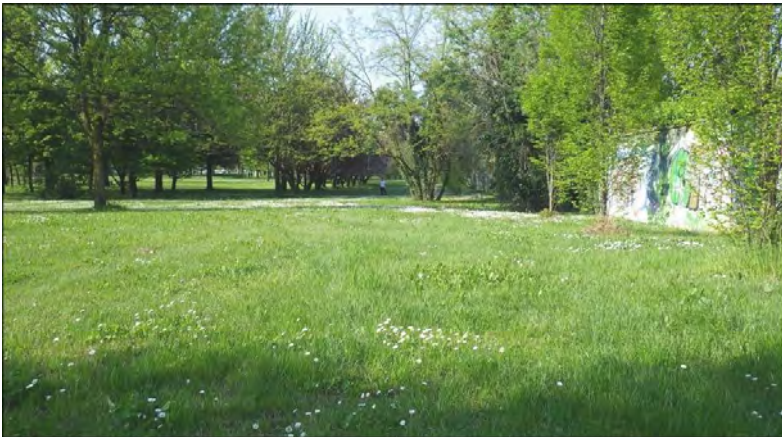
Località: Viale Enrico Fermi - Milano	Data rilievo: 17/04/2019	Coordinate in WGS84–UTM 32N EST: 513,942 NORD: 5,040,710
Layout MASW/Re.Mi: G1–G20 passo 5.0m	Layout ESAC: G1–G20 passo 5.0m G20–G24 passo 4.0m	Layout HVSR: Tempo di acquisizione: 1200s Frequenza campionamento: 256Hz
$V_{Seq}-V_{S30}$: 356 m/s	Categoria sismica suolo: C	HVSR: Nessun picco di frequenza significativo

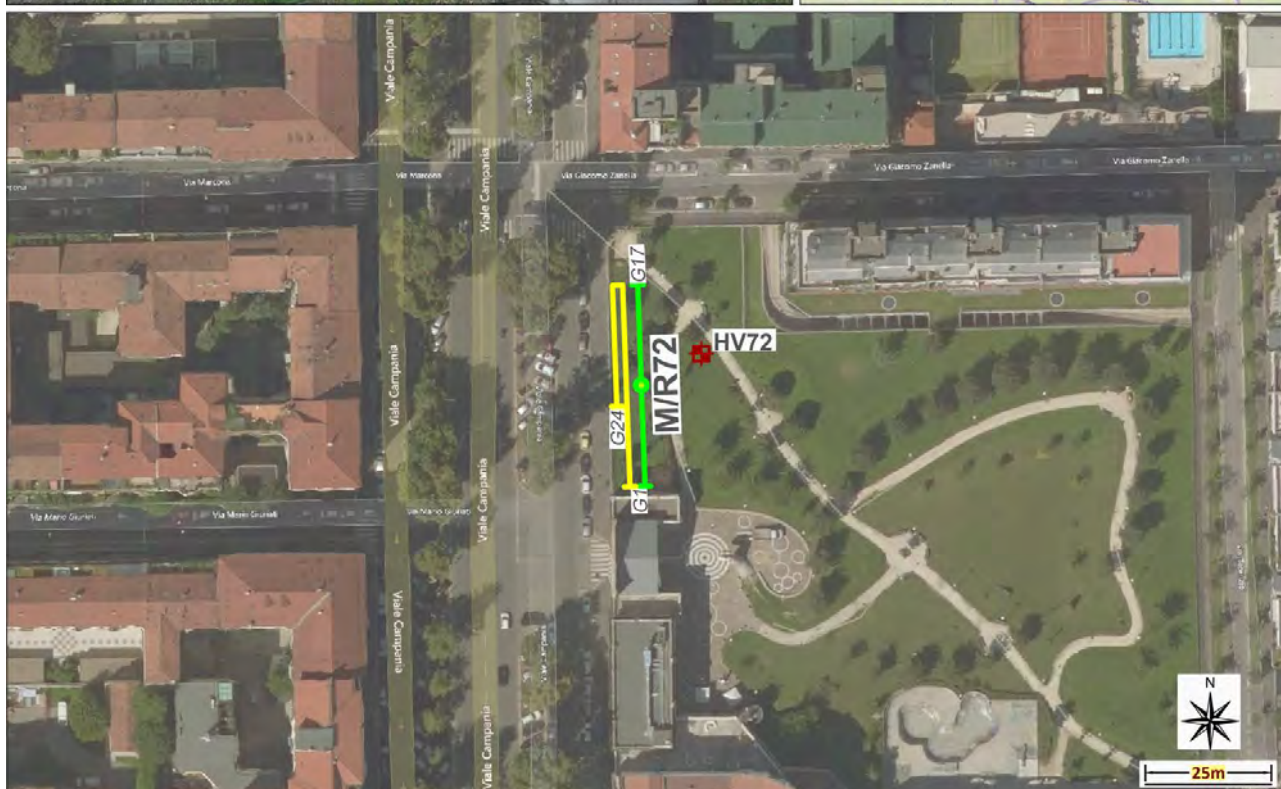
Località: Viale Campania - Milano	Data rilievo: 17/04/2019	Coordinate in WGS84–UTM 32N EST: 517,533 NORD: 5,034,498
Layout MASW/Re.Mi: G1–G17 passo 2.5m	Layout ESAC: G1–G17 passo 2.5m G17–G18 passo 2.0m G18–G24 passo 4.0m	Layout HVSR: Tempo di acquisizione: 1200s Frequenza campionamento: 256Hz
$V_{Seq}-V_{S30}$: 326 m/s	Categoria sismica suolo: C	HVSR: F₀ = 5.59 Hz
